### Ludwigsdorf (2003)

FStNr. 2510/9:15-9, Gde. Ihlow, Ldkr. Aurich

### Jagdschloss der Cirksena in Ihlow

### Ludwigsdorf (2004)

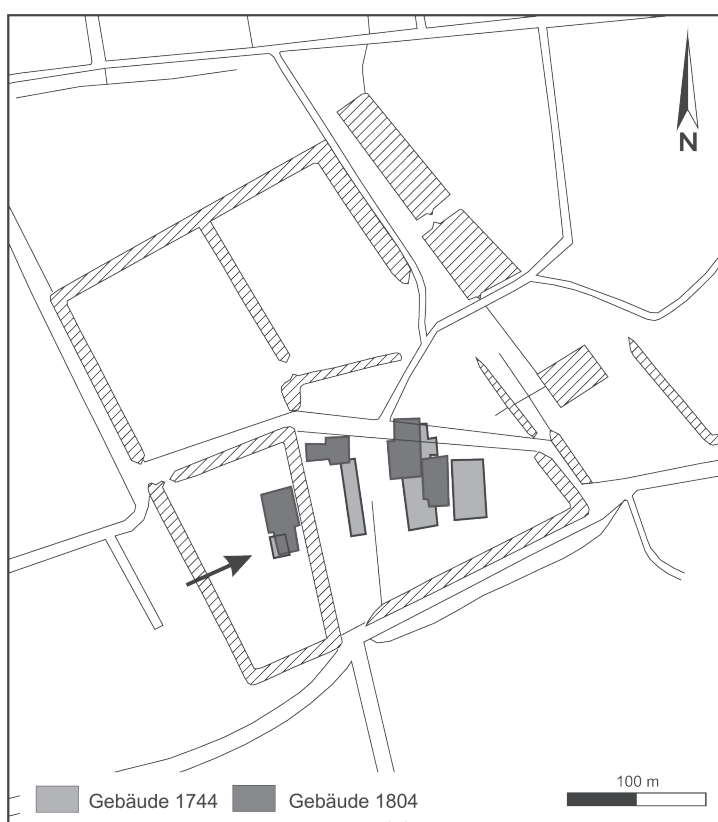
Abb. 1: Ludwigsdorf. Projektion abgetragener neuzeitlicher Gebäude nach Karten von 1744 bzw. 1804. Der Pfeil gibt die mutmaßliche Lage des Jagdschlusses an. (Zeichnung: G. Kronsweide)

Das Grafenhaus Cirksena hatte sich im Zuge der Reformation bereits 1529 den Besitz des Zisterzienserklosters angeeignet und die Gebäude des Klosters abbrechen lassen. Die ungefähre Lage des Jagdschlusses Ennos ist von einer Karte aus dem Jahre 1744 bekannt (Abb. 1). Nach dieser Karte liegt das Jagdschloss in dem unmittelbar westlich an die ehemalige Klausur anschließenden Bereich. Das Gelände bildet hier

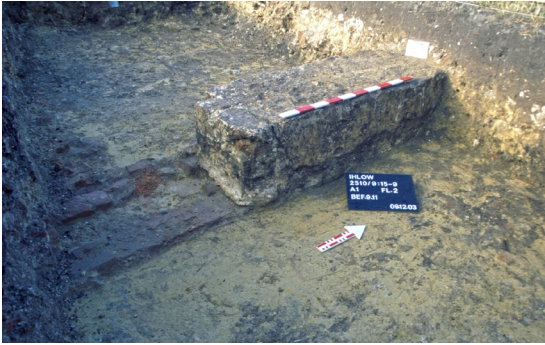
Abb. 2: Ludwigsdorf. Rest einer Backsteinmauer mit tiefer liegender Schwelle. (Foto: M. Brüggler)

Nach Abtrag der bis zu 1 m mächtigen Schuttschichten konnten Mauern (Abb. 2) und Mauerausbrüche festgestellt werden, deren Breite und Bauart darauf schließen lässt, dass sie bereits zum Jagdschloss gehören. Aus den oberen Schuttschichten stammt eine Münze des Jahres 1825, aus einer tieferen Schicht eine Münze Ennos III., des Erbauers des Jagdschlusses. Die beiden Münzen lassen sich gut mit den beiden historisch bezeugten Gebäuden in Verbindung bringen.

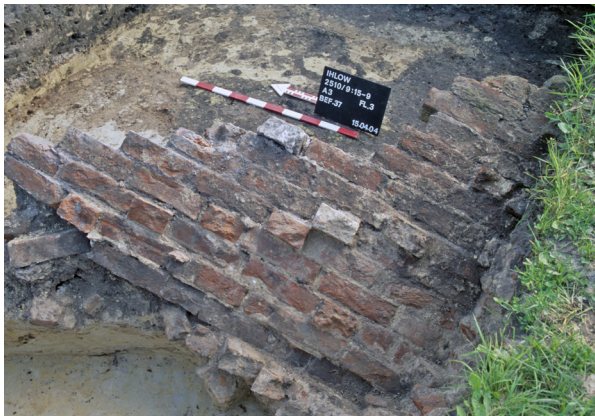
*Abb. 1: Ludwigsdorf. Umgestürzte Mauer des klösterlichen Gebäudes: Außenschale nach Entfernung des Gusskerns. (Foto: M. Brüggler)*

Backsteinen, von dem noch ein umgestürzter Mauerrest *in situ* aufgefunden werden konnte (Abb. 1). Die Ausmaße dieses Baus wurden in der Länge nicht vollständig erfasst. Die äußere Breite ist mit ca. 10,3 m anzugeben, die erfasste Länge beträgt 14,5 m. Die Funktion dieses stattlichen Gebäudes konnte nicht ermittelt werden, denkbar wären z. B. ein separates Abtshaus oder auch ein Speicherbau. Die Fundamentierung dieses Baus stört ihrerseits ältere, stark holzkohlehaltige Schichten, die aufgrund von Funden leistenverzierter Grauware in das 14. Jahrhundert zu datieren sind und somit ebenfalls zum Kloster gehören dürften. In diesen Schichten fanden sich Reste mittelalterlichen Fensterglases sowie Holzstücke, darunter Teile eines Wagenrades. Ebenfalls gefundene Schlackereste lassen auf Metallverarbeitung schließen. Bauliche Befunde wie ein Fundamentgraben und Pfostengruben konnten nicht zu einem Gebäude rekonstruiert werden.

Unter den zum Jagdhaus gehörenden Schichten wurden Reste eines klosterzeitlichen Gebäudes erfasst. Die Fundamentierung dieses Baus bestand aus ca. 3 m breiten und 1 m tiefen Streifenfundamenten aus homogenem, gelbem Sand. Der Sand wurde, wie entsprechende Spuren zeigen, in die Fundamentgräben eingeschlämmt. Auf dem Sandfundament stand das ca. 0,8 m dicke Schalmauerwerk aus
