Ludwigsdorf (2004)

Zisterzienserkloster Ihlow

Ludwigsdorf (2005)

Ludwigsdorf (2006)

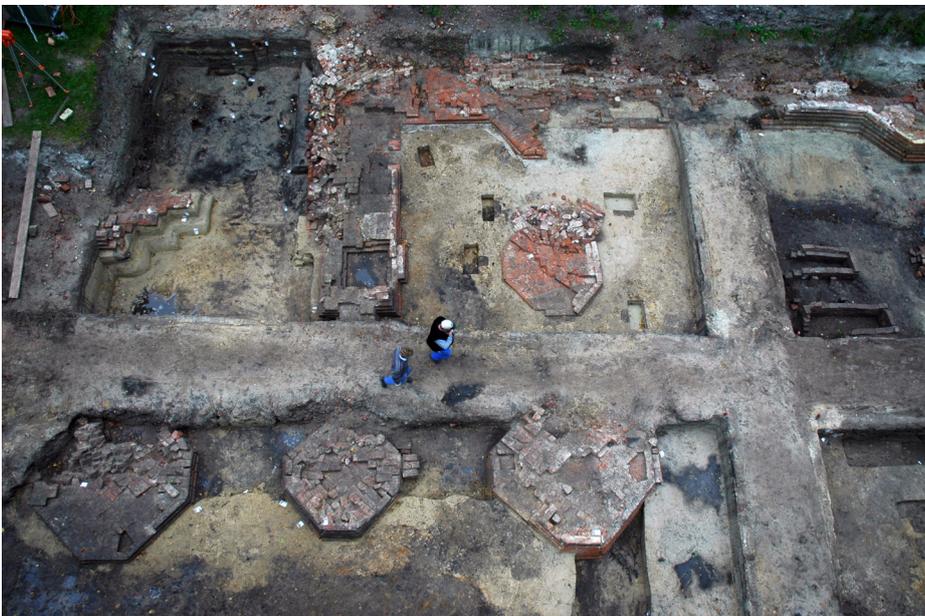
Abb. 1: Ludwigsdorf. Nordwestverlauf des Querhauses der Klosterkirche mit Wandverlauf, Pfeilerfundamenten und Bestattungen. (Foto: M. Brüggler)

Der Grabungsschnitt von ca. 45 x 20 m Ausmaß liegt im Nordosten der Klosterkirche und umfasst die Nordhälfte des Querhauses sowie den Ansatz des Langhauses (Abb. 1). Es wurden die sorgfältig aus großformatigen Backsteinen (29–31 x 14–15 x 8,5–9,5 cm) mit Muschelkalkmörtel gemauerten Fundamente der Kirche freigelegt. Die noch bis zu neun Lagen erhaltenen Fundamente waren am Fuß am breitesten und

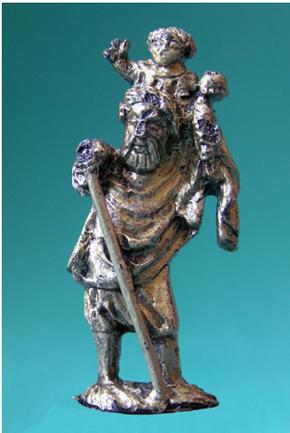
Abb. 2: Ludwigsdorf. Christophorosfigur aus einem der Gräber im Querhaus der Klosterkirche. H. 4 cm. (Foto: M. Brüggler)

durch ein jüngeres Grab im Bereich des Oberkörpers völlig zerstört, so dass sie nur noch vom Becken abwärts erhalten waren. In einem der anderen Gräber wurde am linken Unterarm ein 4 cm hohes Amulett aus vergoldetem Silber entdeckt, das einen Christophorus mit Jesuskind auf der Schulter darstellt (Abb. 2). Ikonographisch ist das fein gearbeitete Amulett in das 15. Jahrhundert zu datieren.

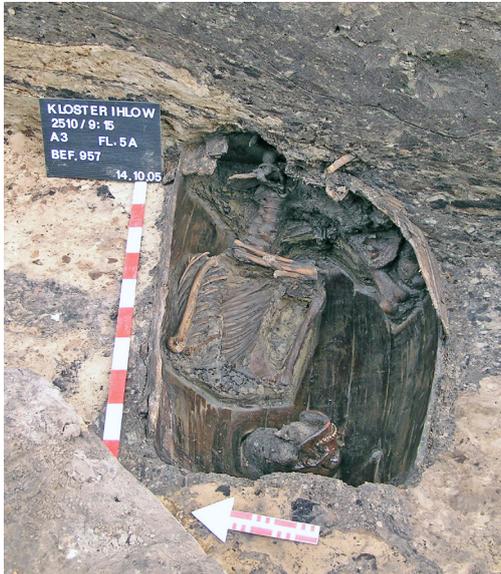
Abb. 2: Ludwigsdorf. Das Skelett eines 35- bis 40jährigen Mannes lag in einem Fass. (Foto: M. Brüggler)

Am südwestlichen Vierungspfeiler, also innerhalb der Klosterkirche, wurde eine Sonderbestattung angetroffen: Das Skelett eines ca. 35–40 jährigen Mannes lag in einem liegenden Fass (Abb. 2). Das Fass war auf der oben liegenden Seite einge-

drückt, eines der beiden Bretter des Fassdeckels nach innen auf die Brust des Skeletts gefallen. Der Deckel hatte auf der Außenseite vier parallele Einritzungen, die mit dem ursprünglichen Inhalt des Fasses in Zusammenhang stehen könnten. Für die frühe Geschichte des Klosters besonders interessante Befunde konnten im Bereich der Vierung der Backsteinkirche aufgedeckt werden. Hier ließ sich ein kleiner natürlicher Hügel in dem ansonsten eher tief liegenden und feuchten Gelände nachweisen, den die ersten Mönche künstlich weiter erhöhten, wohl, um darauf provisorische Bauten zu errichten. Die Grabungen erfassten den nordöstlichen Rand des Hügels. An seinem Rand, bereits im aufgeschütteten Boden, stand eine Reihe Erlen, deren noch *in situ* befindliche Stümpfe durch die Gra-

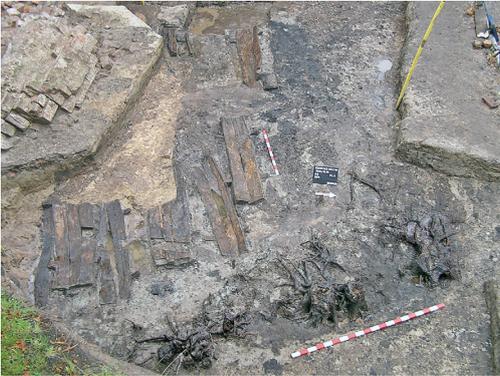
Abb. 3: Ludwigsdorf. Bestattungen mit Holzabdeckung aus der Zeit vor der Errichtung der Backsteinkirche, unten die Reihe der Erlen. Oben links: Fundament eines Vierungspfeilers, der die Gräber schneidet. (Foto: M. Brüggler)

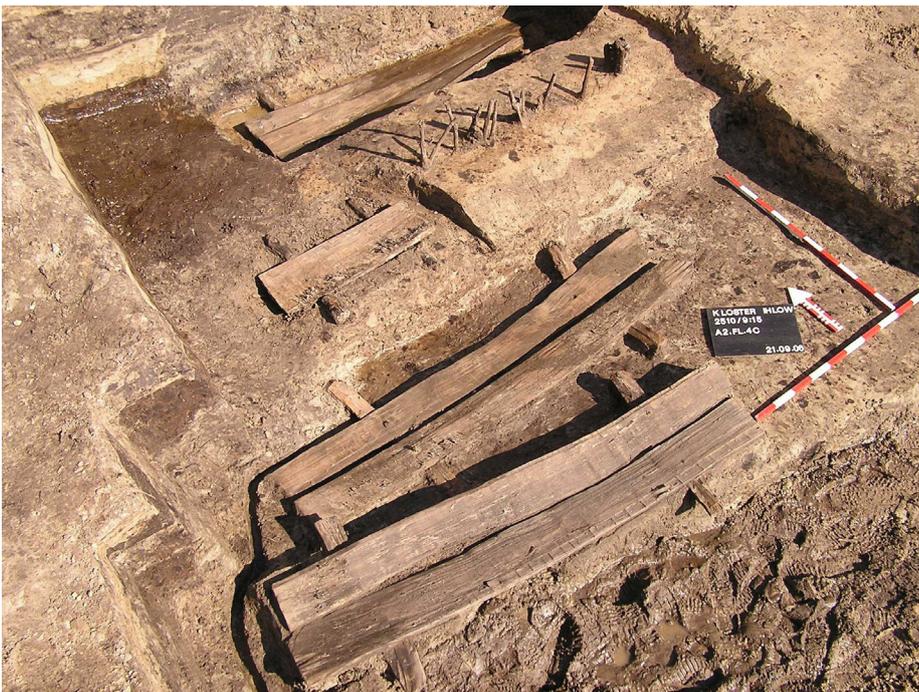
Abb. 1: Ludwigsdorf. Mit Holzbrettern abgedeckte Gräber aus der Gründungsphase des Klosters. Das zweite Grab von oben ist das eines Kleinstkindes. (Foto: B. Thiemann)

Auf dem natürlichen Untergrund lag die rund 0,8 m hohe Anschüttung des Gründungshügels aus dem 13. Jahrhundert. Aus der Frühphase des Klosters konnten – bis auf eine einzelne Pfostensetzung – keine Gebäudereste erfasst werden. Statt dessen kamen Gräber zum Vorschein. Die Grabanlagen entsprechen jenen Gräbern, die bereits unter der Backsteinkirche erfasst werden konnten: Die Toten wurden in eine schmale Grabgrube gebettet, diese danach mit Holzplanken abgedeckt. In der Regel benutzte man zwei, seltener auch drei Planken zum Abdecken des Grabes. Die Langhölzer wurden durch mit Holznägeln verdübelte Unterzüge verbunden (Abb 1). Das Gräberfeld wies nach Osten hin zwar keine Begrenzung durch einen Zaun oder Ähnliches auf, jedoch war in die östliche Hälfte der Grabungsfläche kein Grab mehr eingelassen. Die Pfostensetzung und eine weitere Grube befanden sich östlich der Bestattungen und indizieren, dass hier der Bereich der Konventsbauten der Gründungszeit begann. Obwohl die Bestattungen durch eine wohl barocke Brunnenanlage und einen breiten, mittelalterlichen Fundamentgraben gestört wurden, konnten auf dieser relativ kleinen Fläche noch 21 Grablegen erfasst werden. Unter den Bestattungen fiel eine besonders auf: Während alle übrigen Gräber Bestattungen ausgewachsener Menschen enthielten, war ein Grab mit einer nur 0,7 m langen Holzplanke abgedeckt. Zwar hatten sich in dem feuchten Milieu keine Knochenreste erhalten, da aber die hölzernen Abdeckungen der Gräber in der Regel 0,1 bis 0,2 m länger gewesen sind als die darunter liegenden Skelette, ist der hier beerdigte Mensch nicht größer als ca. 0,50 bis 0,60 m gewesen. Dies entspricht der Größe eines Säuglings.

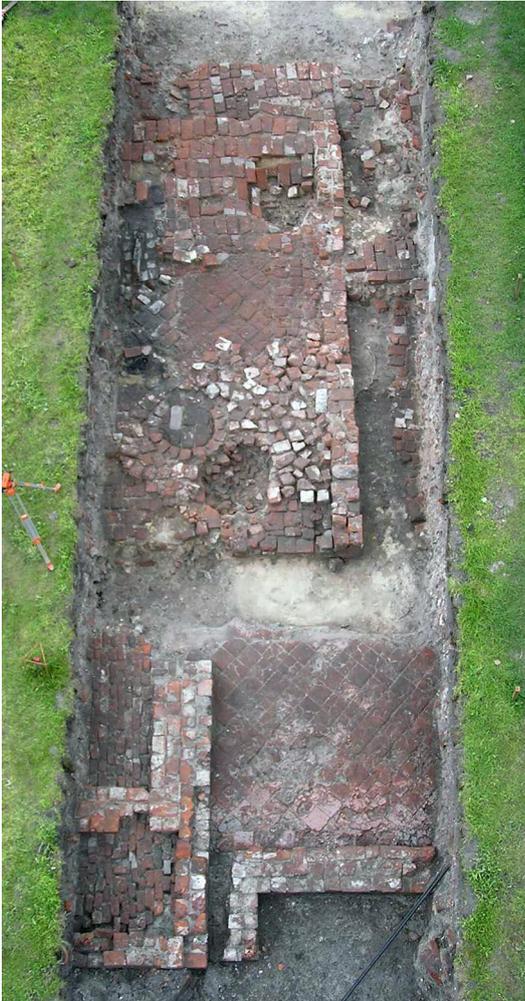
Abb. 2: Ludwigsdorf. Blick auf den freigelegten klosterzeitlichen Westflügel (unten im Bild) samt Kreuzgang und jüngeren Einbauten. (Foto: B. Thiemann)

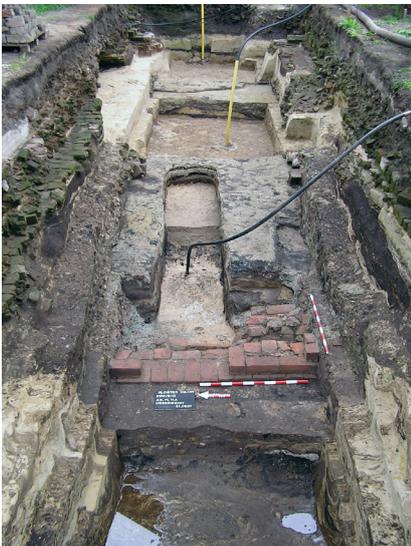
Abb. 1: Ludwigsdorf. Blick von Westen auf die Lehmfußböden des Westflügels und des Kreuzganges des 14. Jahrhunderts. Unten im Bild ist die westliche Außenwand des Flügelbaus zu sehen. (Foto: B. Thiemann)

Um 1300 wurde an die Backsteinkirche ein erster, hölzerner Kreuzgang gesetzt. Neben dem Lehmfußboden des Kreuzganges konnte auch der des ersten Westflügels erfasst werden. Auch hierbei handelte es sich um einen Holzbau. Im 14. Jahrhundert wurde er durch ein Backsteingebäude ersetzt (Abb. 1). Die östliche Mauer des Kreuzganges sowie die Mauer zwischen Kreuzgang und Flügelbau waren zwar durch die Fundamentgräben des Nachfolgebauwerks zerstört, sie müssen aber etwa an der gleichen Stelle gestanden haben, da die Fußböden weitgehend unversehrt vorhanden waren.

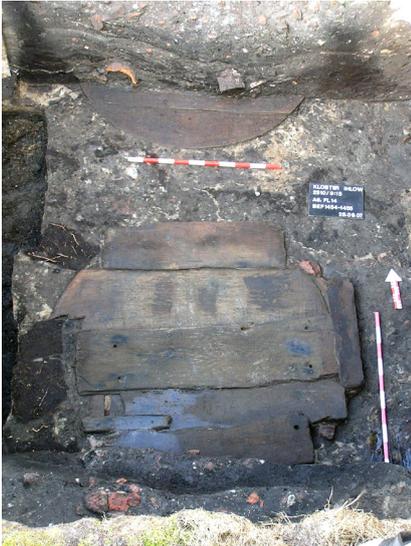
Abb. 2: Ludwigsdorf. Freigelegte Holzböden zweier Gruben unbekannter Funktion. Im oberen Bildbereich zeichnet sich die Erdsodenschichtung der nördlichen Grube als dunkle Schicht im Profil ab. (Foto: B. Thiemann)

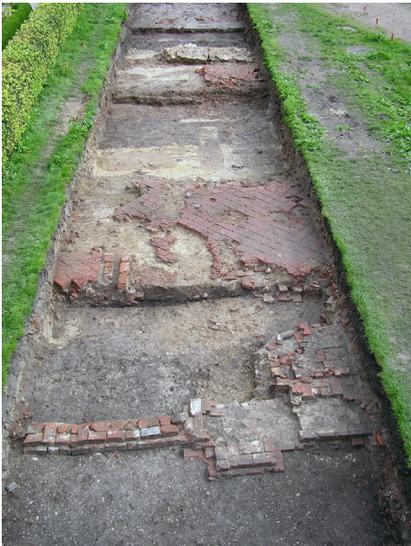
Abb. 2: Ludwigsdorf. Blick von Westen auf den Grabungsabschnitt im östlichen Klausurbereich mit freigelegten Backsteinbefunden des 15.–18. Jahrhunderts. (Foto: B. Thiemann)

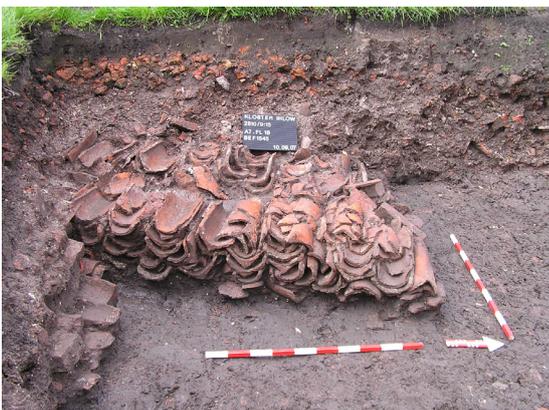
Abb. 2: Ludwigsdorf. Zur Weiterverwendung gedacht. Im 18. Jahrhundert aufgestapelte mittelalterliche Dachpfannen. (Foto: B. Thiemann)

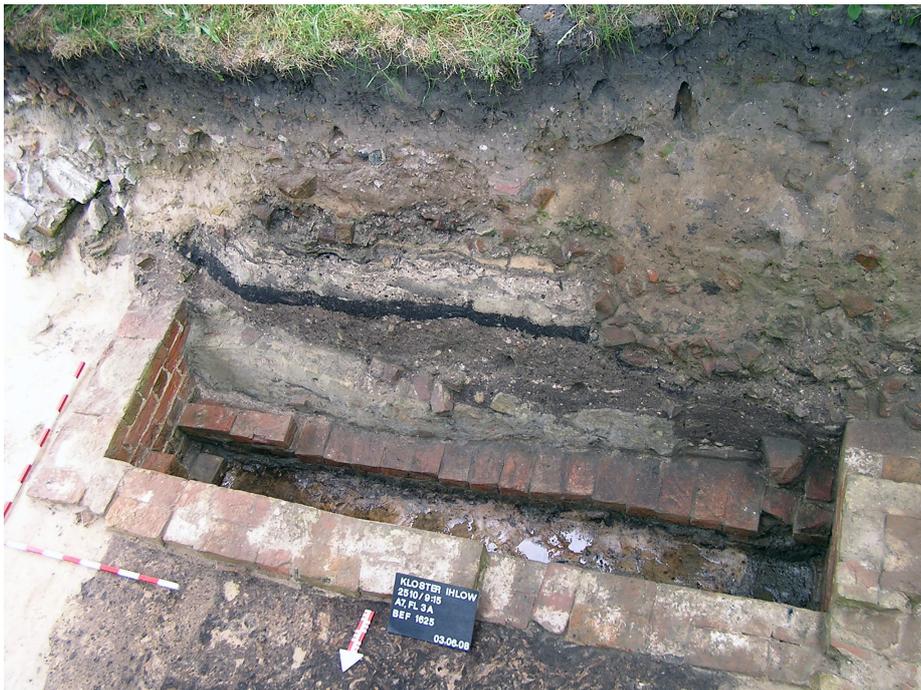
Abb. 1 Ludwigsdorf. Blick von Nordwesten in die Heizungsanlage des 14. Jahrhunderts. (Foto: B. Thiemann)

hineinragte und der sich nach Süden hin fortsetzte (Abb. 1). Der Befund war aus den gleichen großformatigen Backsteinen aufgemauert, wie sie auch beim Aufbau der Wände des Ostflügels Verwendung gefunden hatten. Die fast 4 m lange Nordwand des Befundes war ebenso wie die Ost- und Westwand nicht im für die mittelalterlichen Mauern typischen Läufer-Läufer-Binder-Verband aufgebaut. Beim Aufbau der 0,3 m breiten Außenmauern war hier immer ein Läuferstein im Wechsel mit einem Binderstein gesetzt. Obwohl diese Mauerstruktur auf den ersten Blick wie ein Keller wirkte, dürfte es sich um einen 0,7 m tiefen technischen Einbau handeln. Denn etwa 0,5 m von der Nordwand entfernt verlief parallel zu dieser eine Lage Backsteine, an deren südlichem und nördlichem Ende jeweils noch Reste eines weiteren Aufbaus in Form einer zweiten Backsteinlage erhalten waren. In der Nordostecke waren mehrere halbe Backsteine aufeinander gesetzt. Obwohl nur die Nordseite der Anlage erfasst worden ist, kann der Befund als Luftheizung angesprochen werden, wodurch der Bereich als Kalefaktorium (Wärmestube) identifiziert werden kann.

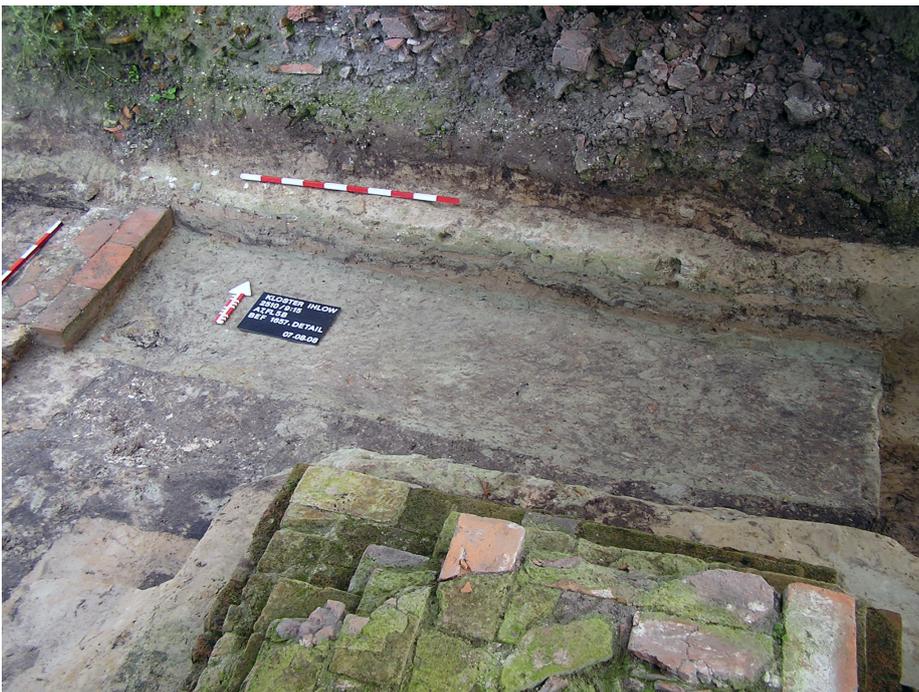
Abb. 2 Ludwigsdorf. Südwestecke eines Gebäudes. Die Backsteine im Bildvordergrund gehören zum jüngeren Kreuzgang des 14. Jahrhunderts. (Foto: B. Thiemann)

Bereits vor der Errichtung dieses Klausurtraktes ist Backstein als Baumaterial nachweisbar. Direkt unterhalb des Flügelbaus konnte die Südwestecke eines Gebäudes erfasst werden, bei dem bereits Backstein Verwendung gefunden hat (Abb. 2). Die Südostecke war durch den breiten Fundamentgraben des Kreuzganges des 14. Jahrhunderts zerstört worden. Die Breite des Gebäudes betrug mindestens 3,6 m. Da östlich dieser Störung keine Strukturen des Gebäudes vorhanden waren, muss die Westseite im Bereich des Fundamentgrabens gelegen haben. Daher kann das Gebäude maximal 5,8 m breit gewesen sein. Die Fundamentierung der Westwand war noch erhalten, die der Südwand ausgebrochen. Die erhaltene Fundamentierung bestand aus drei Läufersteinen. An der Außenseite war ein Gemisch aus Muschelkalkmörtel

und Backsteinbruch als Hinterfüterung angebracht, eine äußere Mauerschale war jedoch nicht zu beobachten. Wahrscheinlich handelt es sich um eine Fundamentierung für einen hölzernen Schwellrahmenbau. Im Inneren des Gebäudes belegen drei Lehmfußböden die intensive Nutzung.

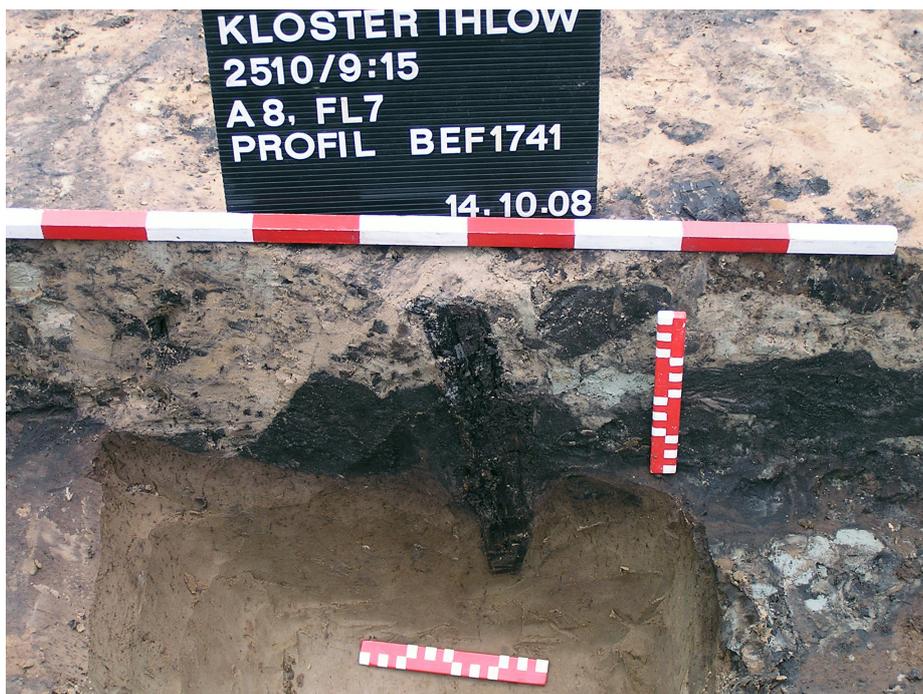
Abb. 3 Ludwigsdorf. Pfostengrube aus der Gründungszeit des Klosters. (Foto: B. Thiemann)

Zudem konnten noch ältere Bebauungsrelikte erfasst werden, die in die Gründungszeit des Klosters datiert werden können. Zu einer Nord-Süd verlaufenden Wand eines Gebäudes gehören Pfostengruben und eine kleine Holzkonstruktion. Diese Konstruktion bestand aus zwei Staken, die ein kurzes, hochkant gestelltes Brett vor dem Abrutschen sicherten. Zwischen dem Brett und einer 0,2 m weiter östlich parallel verlaufenden Pfostenreihe hat sich offenbar die Grundschwelle des Gebäudes befunden. Gut 10 m westlich dieser Schwelle konnte eine Doppelpfostengrube freigelegt werden, die die Ostseite des Gebäudes markiert. Ein großer Pfosten im Gebäudeinneren belegt, dass es sich um einen mehrschiffigen Bau gehandelt haben muss (Abb. 3).
