#### Widdelswehr (2012)

FStNr. 2609/5: 27, 28, Kreisfreie Stadt Emden

#### Stackdeich

## Stackdeich

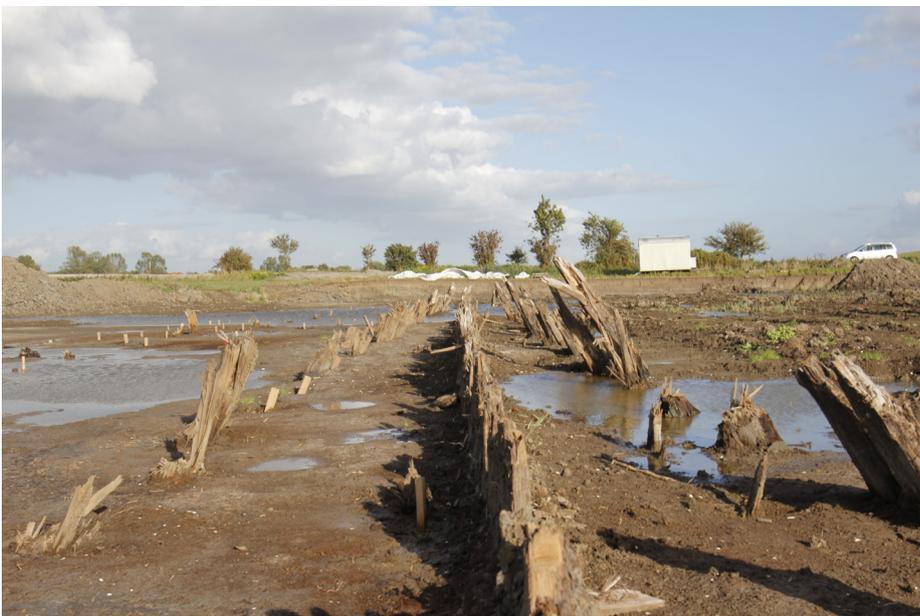
*Abb. 1: Widdelswehr. Die durch Baggerarbeiten freigelegte Holzkonstruktion des Stackdeiches, Blick vom Nordwestende nach Süden. (Foto: S. Krabath, Dresden)*

Der Stackdeich besteht zentral aus zwei senkrechten dicht gesetzten Bohlenwänden mit einem Abstand von 20 bis 40 cm parallel zueinander. Die einzelnen Bohlen sind ca. 10 cm stark und zwischen 30 und 60 cm breit. Die hölzernen Strukturen sind bei einer Abbautiefe von ca. 1,5 m maximal ca. 0,6 m freigebaggert worden. Die Bohlen sind unter der Oberfläche in der Westhälfte bis ca. 1,5 m tief erhalten, in der Südhälfte konnte eine erhaltene Holztiefe von 3,3 m ermittelt werden, die erhaltene Gesamtlänge der Bohlen betrug maximal ca. 4,2 m. Die zentrale senkrechte Bohlenkonstruktion wird zu beiden Seiten von schräg gestellten Hölzern von 20 bis 30 cm Durchmesser im Abstand von 1–1,2 m, also sowohl land- als auch seewärts gestützt. Die Verbindung zwischen den drei Hölzern ist nicht mehr vorhanden, da diese 1,5–2 m oberhalb der Holzerhaltung lag. Weiterhin treten in einem Abstand von ca. 4 m zu der senkrechten Bohlenwand senkrechte mächtige Pfosten von 50 bis 60 cm Durchmesser in Abständen von ca. 2 m auf der Landseite auf. Ob und wie diese Stämme mit der übrigen Konstruktion verbunden sind, z.B. mit Riegeln, ist unklar. Dies kann lediglich ein Grabungsschnitt klären. Die Gesamtkonstruktion der Hölzer, die sich über 300 m verfolgen lässt, besitzt damit eine Breite von ca. 7 m auf dem durch den Abbau freigelegten Niveau. Die Deichkonstruktion selbst ist erheblich mächtiger, wie ein am Ostende der Westfläche angelegtes und archäologisch-bodenkundlich von Dr. A. Siegmüller (NIhK) untersuchtes Profil gezeigt hat. Zu den Hölzern tritt die Boden- bzw. Kleikonstruktion des Deiches, die mehrere Überschwemmungsphasen und daraus resultierend verschiedene Bauphasen zeigt.

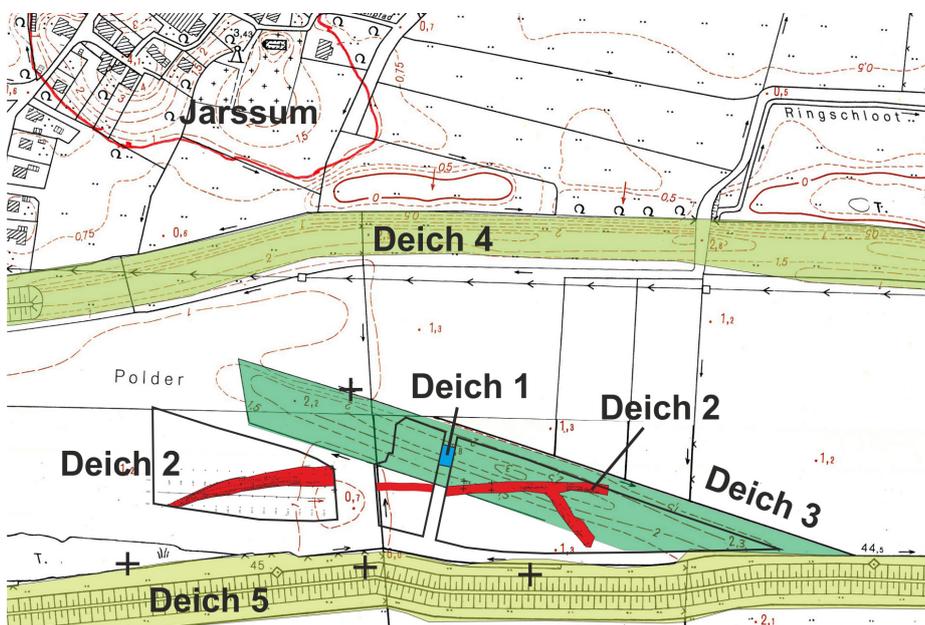
Abb. 1: Widdelswehr. Kartierung der verschiedenen Deichlinien südlich von Jarßum. (Grafik: S. König)

ten Dendrodaten für Bau- und Reparaturphasen zwischen der zweiten Hälfte des 16. Jahrhunderts und der zweiten Hälfte des 17. Jahrhunderts ermittelt werden (Aoife Daly Ph.D., Brønshøj, <http://www.dendro.dk>). Im nördlichen Teil des Profils wies der Auftrag für den Kleideich unter seiner ehemaligen Krone eine Höhe von bis zu 3 m über der Deichbasis auf. Unter dem Kleideich des 16./17. Jahrhunderts wurde ein weiterer Deich angetroffen, der sogar älter als der Stackdeich ist. Es handelt sich um einen vermutlich mittelalterlichen Kleideich, dessen Verlauf nicht geklärt werden konnte, da er ausschließlich im Profilverlauf angeschnitten wurde. Damit wurden in diesem Bereich südlich von Jarßum fünf Deichlinien angetroffen (Abb. 1), von denen der Deich des 16. und 17. Jahrhunderts noch weitere Unterphasen aufweist: Deich 1: mittelalterlicher Deich, Deich 2: Stackdeich 16./17. Jahrhundert in unterschiedlichen Bauphasen, Deich 3: diagonalen undatierter Kleideich, Deich 4: Deich nach 1717, Deich 5: aktueller Seedeich.
