NEUZEIT

Leer (2020)

FStNr. 2710/9:35, Stadt Leer (Ostfriesland), Ldkr. Leer

Überreste der Synagoge

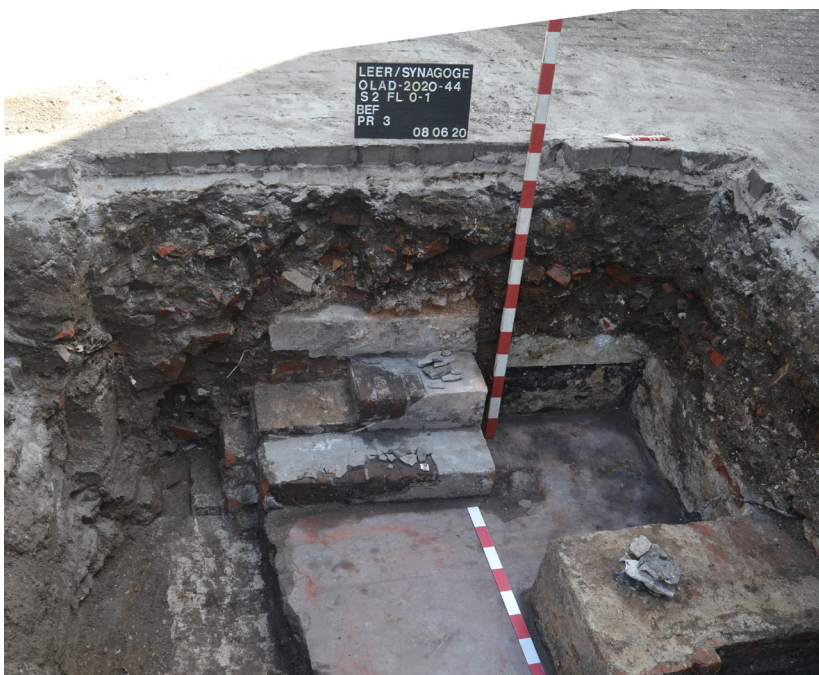
Abb. 1: Leer. Im Schnitt 2 sind gut die noch vorhandenen Treppen und Mauern mit Putzresten erkennbar (Foto: A. Prussat)

Aus der Zeit des Baus der Werkstatt und Waschhalle liegen widersprüchliche mündliche Aussagen vor, so dass über den Erhalt von Überresten der Synagoge im Boden nur spekuliert werden konnte. 2020 konkretisierten sich die Überlegungen für eine Neubebauung mit einem Wohn- und Geschäftshauskomplex, der auch den Standort der ehemaligen Synagoge betrifft. Deshalb wurden im Rahmen einer Vorabuntersuchung auf dem Gelände der ehemaligen Synagoge zwei Suchschnitte angelegt. Im ersten Schnitt wurde unter modernen Füllsandschichten der Bauschutt des Abrisses der Synagoge entdeckt. Ihm folgt ein gut 10 cm mächtiger Brandhorizont aus Asche und Holzkohle, der wiederum auf Bauschutt aufliegt, der aus der Bauphase der Synagoge stammt. Ebenfalls aufgedeckt wurde das gut 60 cm breite Backsteinfundament der nördlichen Außenmauer. Somit konnte der Nachweis erbracht werden, dass sehr wohl Überreste der ehemaligen Synagoge im Boden verblieben sind. Im zweiten Suchschnitt wurde – analog zu einem Bauplan aus dem Jahr 1907 für den Anschluss der Synagoge an die Abwasserleitung – ein Eingangsbereich in ein Tiefparterre freigelegt (Abb. 1). Laut Bauplan befand sich hier der Eingang in die Küche, den Heizungskeller und über eine außen liegende Treppe in eine Wohnstube im Obergeschoss nach Süden. Vier erhaltene Stufen führten hinab in einen kleinen Vorraum von 1,6 x 1,4 m Größe, der vollständig mit Zementestrich ausgestrichen war. Der Estrich zeigte massive Einwirkungen großer Hitze. An den aufragenden Resten des Mauerwerks waren noch Reste eines einfachen Wandverputzes erhalten, im Boden noch die Aussparungen für die hölzernen Türzargen zu erkennen. Laut Bauplan ist damit zu rechnen, dass weitere Einbauten der Synagoge unterhalb der Bau- und Brandschuttlagen, darunter Flure, das rituelle Tauchbad und Treppenaufgänge bzw. -abgänge teilweise noch intakt im Boden erhalten sind. Ein durchgehender Keller konnte bisher nicht nachgewiesen werden.

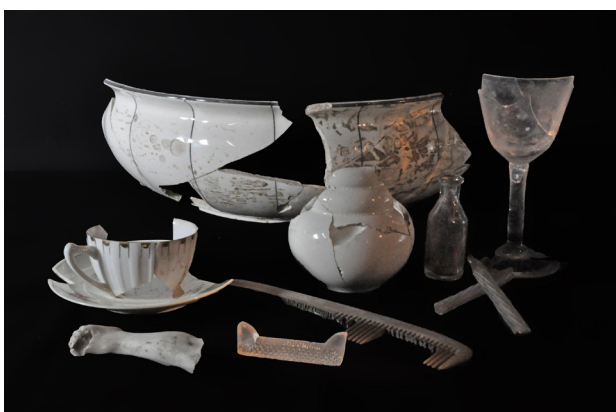
Abb. 2: Leer. Porzellan, Glas, ein Kamm, der Fuß einer Porzellanpuppe: Alltägliche Gegenstände aus dem Abrisschutt der Synagoge, Zeugnisse des Schreckens (Foto: J. F. Kegler)

Aus den bis zu 0,8 m mächtigen Brand- und Bauschuttlagen konnten große Mengen an Funden geborgen werden (Abb. 2). Es handelt sich um Bau- und Möbelbeschläge, wenige Bruchstücke von Porzellan und zumeist Keramikscherben. Sie waren vermengt mit Baukeramik, Resten einer Porzellanpuppe, Gebrauchs- und Fensterglas, Metallreste von Kochgeschirr, Metallteile eines Fahrrades wie ein Fahrradsattel etc. Vermutlich handelt es sich dabei um Privatgegenstände aus der Wohnung des Vorsängers der jüdischen Gemeinde. Bei den Porzellanbruchstücken handelt es sich um die Überreste von Teegeschirr unterschiedlicher Hersteller wie Bavaria oder Villeroy und Boch. Als Gebrauchskeramik liegen zahlreiche weiße Steingutgefäße vor. Hier sind größere Kummern oder Waschschalen, Teekannen und Schalen zu nennen. Das Material zeigt damit gleichermaßen eine Momentaufnahme eines städtischen Haushaltes der 1930er Jahre wie des brutalen Geschehens am 9. November 1938.
