Aurich (2011)

FStNr. 2510/3:120, Stadt Aurich, Ldkr. Aurich

Untersuchungen am Alten Hafen

Emdener Jahrbuch, Bd. 92 (2012) 291–
292.

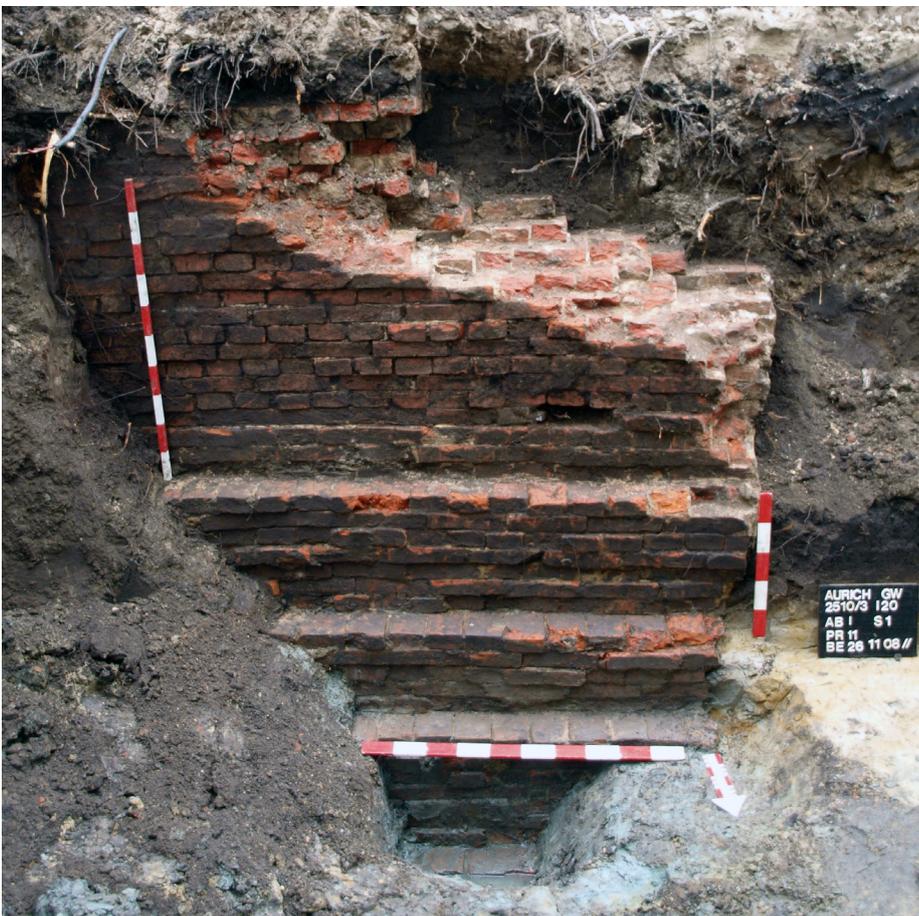
Abb. 1: Aurich. Abmauerung des östlichen Kanalendes. (Foto: B. Nix)

Am östlichen Ende des heutigen Georgwalls wurde das Ende des zum Hafen gehörenden Schifffahrtskanals erfasst. Dieser wurde für den Warentransport der anliegenden Fabriken genutzt. Ursprünglich noch den ehemaligen Stadtgraben nutzend, wurde sein östliches Ende in der Mitte des 19. Jahrhunderts mit einer mindestens 2,5 m tiefen getrepten Abmauerung bzw. Kaianlage eingefasst (Abb. 1). Auch hier wurden, wie bei der Brückenumgestaltung, Eisenanker zur Verstrebung und Verstärkung eingebunden. Das Mauerwerk steht noch bis 0,4 m unter der heutigen Geländeoberfläche an und scheint mit einem unterirdischen Kanalsystem, dessen Schlussstein das Jahr 1853 nennt, verbunden gewesen zu sein. Mit diesem wurde der Stadtgraben verengt und die Abschnitte im Süden und Osten des Stadtkerns waren nur noch durch ein Kanalisationssystem zur Entwässerung miteinander verbunden.
