FUNDCHRONIK

Weener (2021)

FStNr. 2810/1:48, Stadt Weener, Ldkr. Leer

Synagoge

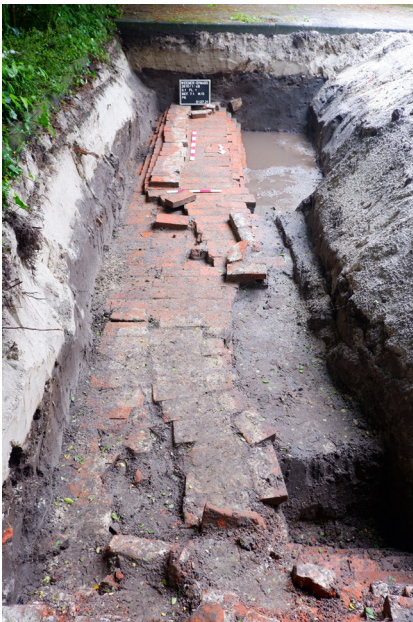
Abb. 1: Weener. Detail der östlichen Fundamente der Synagoge in Weener. Im Vordergrund durch Hitze zerrüttete Backsteine. In der Mitte durch den Einsturz der Mauern verschobene Fundamentlagen. (Foto: A. Prussat)

einem Binder in Sicht. Das aufragende Mauerwerk ist massiv in Muschelkalkmörtel gesetzt. An der Nordost-Ecke des Gebäudes war das Mauerwerk merklich durch Hitze beschädigt (Abb. 1).
