NEUZEIT

Weener (2023)

FStNr. 2810/1:51, Stadt Weener, Ldkr. Leer

Baubefunde in der Altstadt

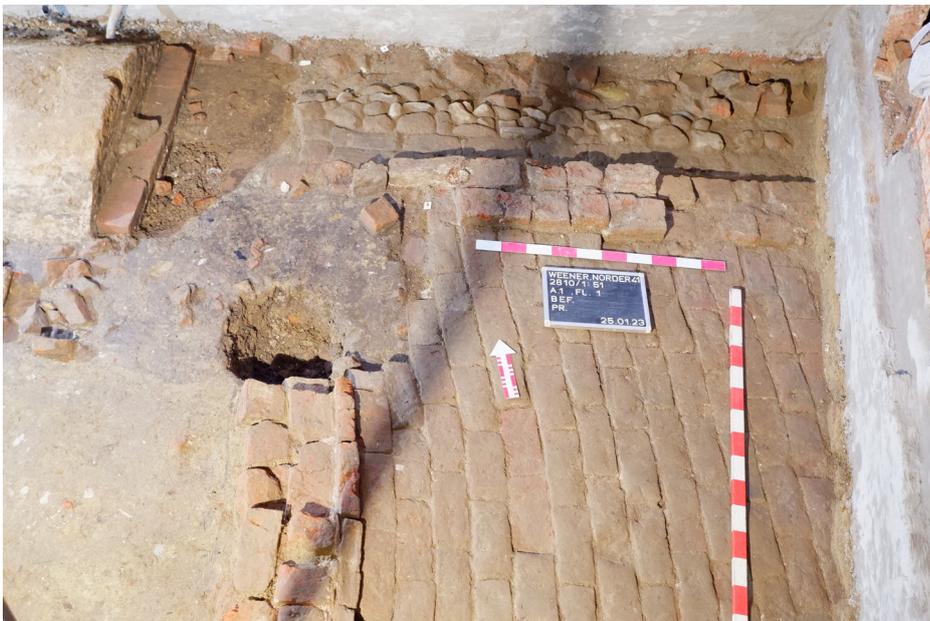
Abb. 1: Weener. Innenraumflasterung mit Blick auf die nördliche Außenmauer und die angrenzende Straßenflasterung aus Natursteinen. (Foto: A. Prussat)
