Aurich(2011)

FStNr. 2510/3:120, Stadt Aurich, Ldkr. Aurich

Untersuchungen am Alten Hafen

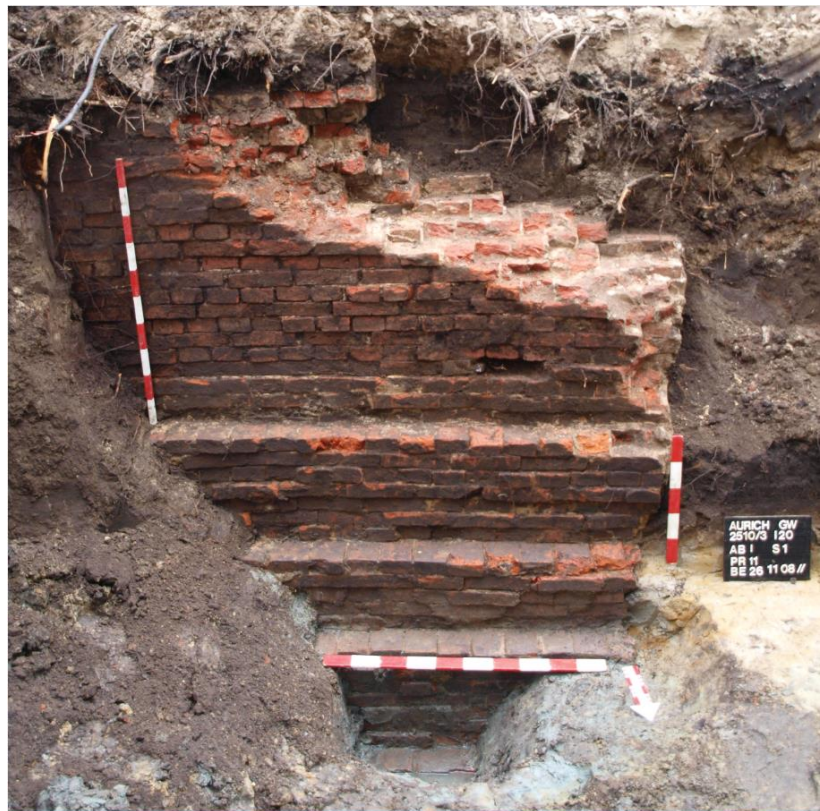
Abb.: Aurich (1). Abmauerung des östlichen Kanalendes, Nordansicht (Foto: B. Nix)

Am östlichen Ende des heutigen Georgswalls wurde das Ende des zum Hafen gehörenden Schifffahrtskanals erfasst. Dieser wurde für den Warentransport der anliegenden Fabriken genutzt. Ursprünglich noch den ehemaligen Stadtgraben nutzend, wurde sein östliches Ende in der Mitte des 19. Jahrhunderts mit einer mindestens 2,50 m tiefen getreppten Abmauerung bzw. Kaianlage eingefasst (siehe Abb.). Auch hier wurden, wie bei der Brückenumgestaltung, Eisenanker zur Verstrebung und Verstärkung eingebunden. Das Mauerwerk steht noch bis 0,40 m unter der heutigen Geländeoberfläche an und scheint mit einem unterirdischen Kanalsystem, dessen
