Diele (2011)

FStNr. 2809/9:58, Stadt Weener, Ldkr. Leer

Frühneuzeitlicher Wehrdeich

Emder Jahrbuch, Bd. 92 (2012) 316–317.

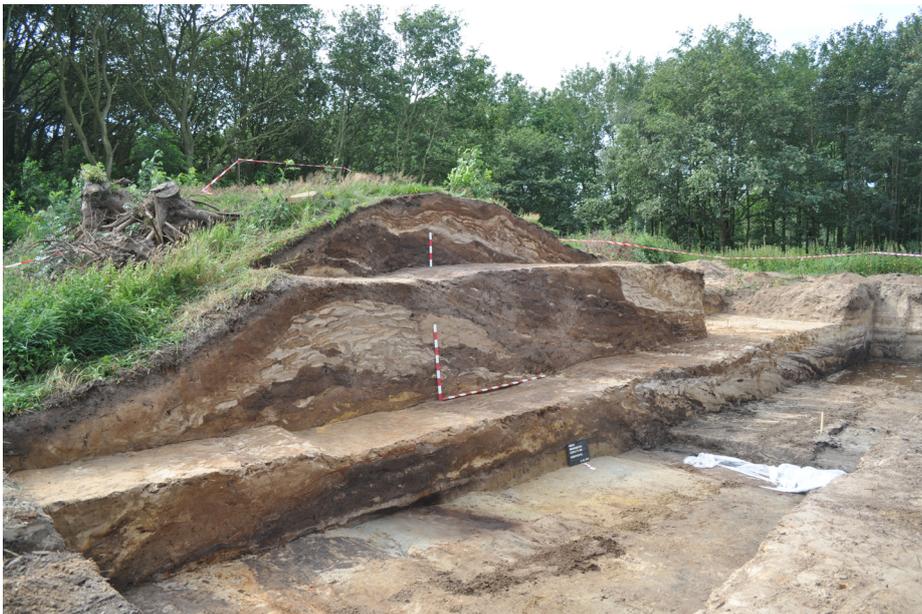
Abb. 1: Diele. Blick von der Schützenstraße auf den Profilschnitt durch den Deich mit den erkennbaren drei Bauphasen. In der rechten Bildhälfte sind im unteren Profilschnitt die Schwemmschichtabfolgen erkennbar, auf die der jüngere Deich aufbaut. (Foto: A. Hüser)

Im August 2011 wurden archäologischen Grabungsarbeiten durchgeführt, die im Oktober durch baubegleitende Geländearbeiten ergänzt wurden. Mehrere Bauphasen lassen sich recht gut nachvollziehen (Abb. 1). Auffällig ist ein früher Deich aus bindig-lehmigem Material und einzelnen Sandschichten, mit einer Breite von gut 8 m und eine Höhe von 1,6–1,8 m. Sandige Soden deuten auf eine Deicherhöhung hin. Kleinere Ausbesserungsmaßnahmen infolge von Wasserschäden sind ebenfalls erkennbar. Westlich des Deichkörpers ließen sich deutliche Schichtungen aus Sand, vermischt mit humosem Feinsubstrat beobachten, die im Zuge von Hochwassern dort im Bereich älterer Wasserrinnen abgelagert worden sind. Später wurde der Deich erneut ausgebaut: Auf die sandigen Sedimente folgen schräg auf den älteren Damm aufliegende Bodenschichten, wobei es sich hier vermutlich um Schwarztorf handeln dürfte, der hier schichtenweise aufgetragen wurde. Zuletzt folgt ein abschließender Auftrag aus sandigen Soden über den gesamten Deich von der Westseite her, der dem Deich die heutige Form mit einer Breite von 14 m und eine Gesamthöhe von gut 3,8 m gegenüber der alten Oberfläche verleiht.
