## FUNDCHRONIK

#### Emden (2000)

#### Emsmauer

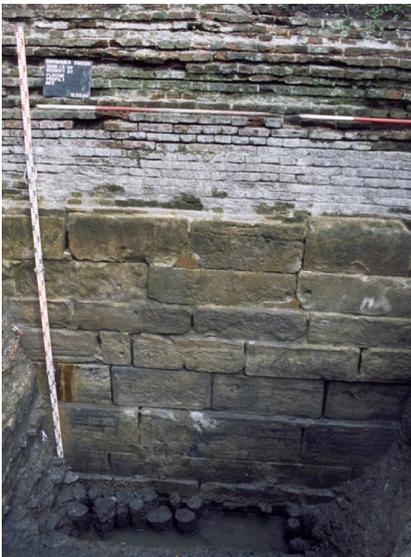
*Abb. 1: Emden. Freigelegte Emsmauer mit Sandsteinquadern und Pfahlrost. Blick von Süden. (Foto: M. Oetken)*

Da sich in diesem Bereich nördlich der Mauer der dicht belegte Friedhof der Großen Kirche befindet, wurde nach dem Freilegen der oberen Backsteine ein 5 m langer und oben zunächst 4,5 m breiter Grabungsschnitt südlich der Mauer geöffnet. Die bis zu knapp 1,7 m breite Backsteinmauer (Steinformat 26 x 12,5 x 6 cm) reichte maximal

1,7 m tief (Abb. 1). Sie saß auf insgesamt acht Lagen massiver Sandsteinblöcke, die ihrerseits 2,9 m tief reichten. Unter den Sandsteinen befand sich eine hölzerne Substruktion aus dicht aneinander gesetzten Rammpfählen aus Weichholz. Solche steckten bis in 0,4 m Entfernung auch noch vor der Mauer, reichten jedoch bis zu 0,15 m höher als die Unterkante der Steine bei -0,80 m NN. Auf den Pfählen unter den Steinen war etwa kantenparallel ein 19 x 17 cm starker Eichenbalken verlegt, in den an einer Stelle ein Querriegel mit leicht schwalbenschwanzförmiger Verzapfung eingelassen war. Eine dendrochronologische Untersuchung (Fa. Delag, Göttingen) erbrachte für den Eichenbalken das abgeleitete Fälldatum „1522 -61+8“, wodurch eine erst frühneuzeitliche Erstellung des Bauwerkes belegt ist. In eine entsprechende Richtung weist auch das zahlreiche Fundmaterial, darunter Bruchstücke von Bartmannkrügen (Abb. 2, 2 und 3), ein fast vollständiges Gefäß der gesandeten Waldenburger Ware (frdl. Hinweis Dr. M. Roehmer) (Abb. 2, 1) sowie mehrere Hundert Stecknadeln in unterschiedlichsten Größen (Abb. 3) und zwei mehrfach gelochte Tierrippen als Abfall der Knopfproduktion (Abb. 2, 4 und 5). Jüngere Keramik und zahlreiche Tonpfeifenbruchstücke fanden sich vorrangig in den Schichten oberhalb der vierten Sandsteinlage. Nur die unteren vier Steinlagen scheinen den Originalzustand der Emsmauer überliefert zu haben, da sie sorgfältig und mit Rücksicht auf die Schauseite verlegt waren. Die Steine der oberen vier Reihen zeigten hingegen z. T. nach außen weisende Mulden, die ursprünglich zur Aufnahme der Hebezangen gedient hatten, und mit Backsteinen ausgemauerte Zwickel, wenn Steine an den Ecken beschädigt waren. Diese Steine sind also eindeutig als sekundär verbaut anzusehen, was wohl in Zusammenhang mit der eingangs genannten Reparatur zu bringen ist.
