Archäologische Sondage in der Neuen Kirche

Emden(2012)

Neue Kirche

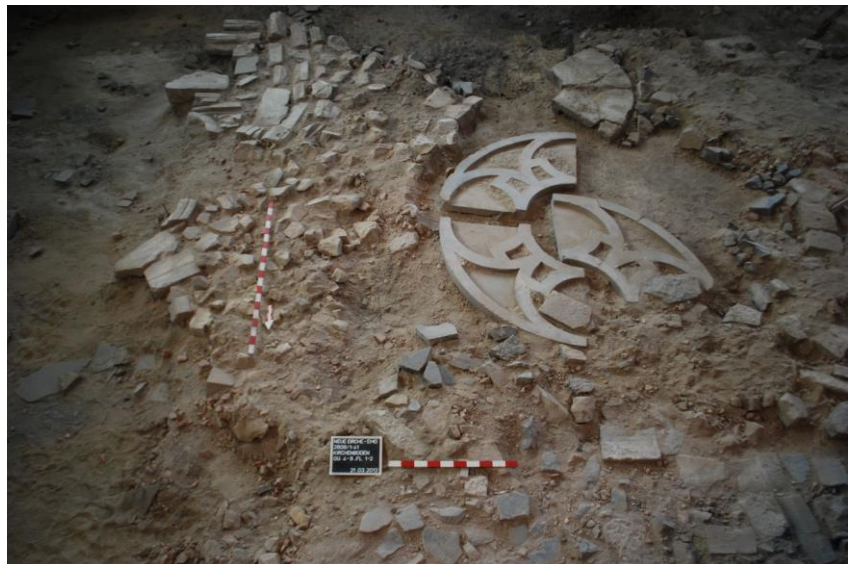
Abb.1: Emden (8). Die Bruchsteinpackung auf Höhe der Bauschuttschicht (Foto: I. Aufderhaar)

Im Mittelschiff der Kirche wurde dicht unterhalb des Estrichs eine massive Packung aus Bruchsteinen freigelegt, die, noch deutlich oberhalb der Brandschicht, in den Bauschutt eingelagert war und sich aus Resten des Sandsteinmaßwerks, Überresten von Betongussteilen, die vom Wiederaufbau der Kirche stammten, und insbesondere aus Bruchstücken von Grabplatten zusammensetzte (siehe Abb. 1). Wie anhand dieses Befundes zu erwarten war, waren unterhalb des Brandhorizontes nur noch vereinzelte Bereiche des ehemaligen Fußbodens erhalten (siehe Abb. 2). Als Grundmaterial der Grabplatten herrschte der blau-schwarze Aachener Blaustein deutlich vor, offenbar wurden vereinzelt aber auch andere Gesteinsarten, wie Sandstein, verwendet. Alle geborgenen Grabplatten wiesen Beschädigungen auf, sie waren geborsten, teilweise sehr klein fragmentiert, bei einigen war die Oberfläche abgeplatzt, vermutlich in Folge der Hitzeeinwirkung beim Brand der Kirche. Mehrere der Platten waren durch die herabfallenden Trümmerteile außerdem deutlich in den lockeren Sandboden eingedrückt. Da die einzelnen Bruchstücke jedoch so zueinander positioniert waren, dass sie anpassend lagen, war davon auszugehen, dass sich diese Grabplatten noch in situ befanden. Die meisten dieser Platten waren mit dem Kopfbereich im Westen und dem Fußbereich im Osten ausgerichtet, nur zwei der dokumentierten Grabsteine waren gegenläufig orientiert. Die Auswertung der freigelegten Befunde auf Höhe des Fußbodens aus der Vorkriegszeit spricht, ebenso wie die Menge der Grabplattenfragmente in der Bruchsteinpackung, dafür, dass der Fußboden der Neuen Kirche, ähnlich dem der Noorderkeerk in Amsterdam, aus West-Ost ausgerichteten Streifen dicht nebeneinander

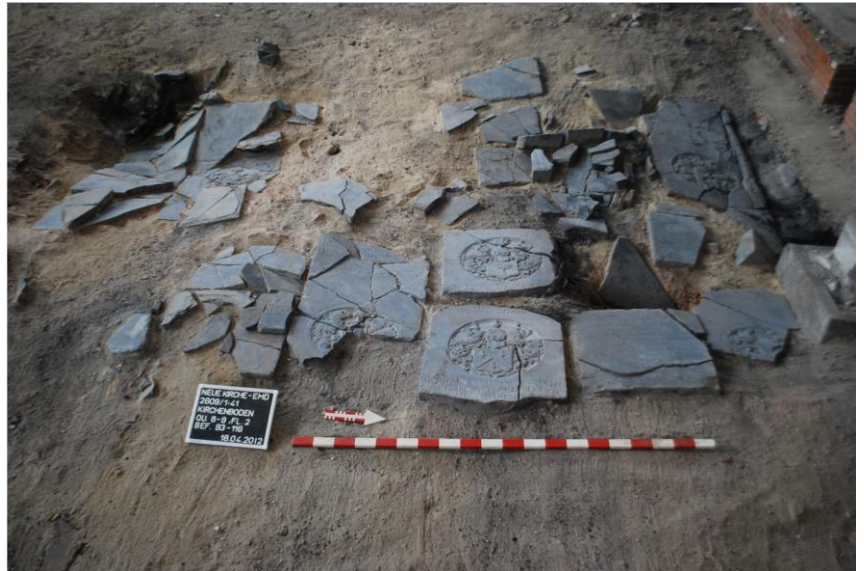
Abb. 2: Emden (8). Ein Teil der in situ erhaltenen Grabplatten des Fußbodens aus der Zeit vor dem 2. Weltkrieg (Foto: I. Aufderhaar)

verlegter Grabplatten bestand. Dazu scheint eine Breite der Platten zwischen 67 und 73 cm als erforderliche Norm festgelegt gewesen zu sein.
