FUNDCHRONIK

Emden (2019)

FStNr. 2609/1:100, Emden, Kreisfreie Stadt Emden

Baustrukturen des 16. bis 19. Jahrhunderts in Groß-Faldern

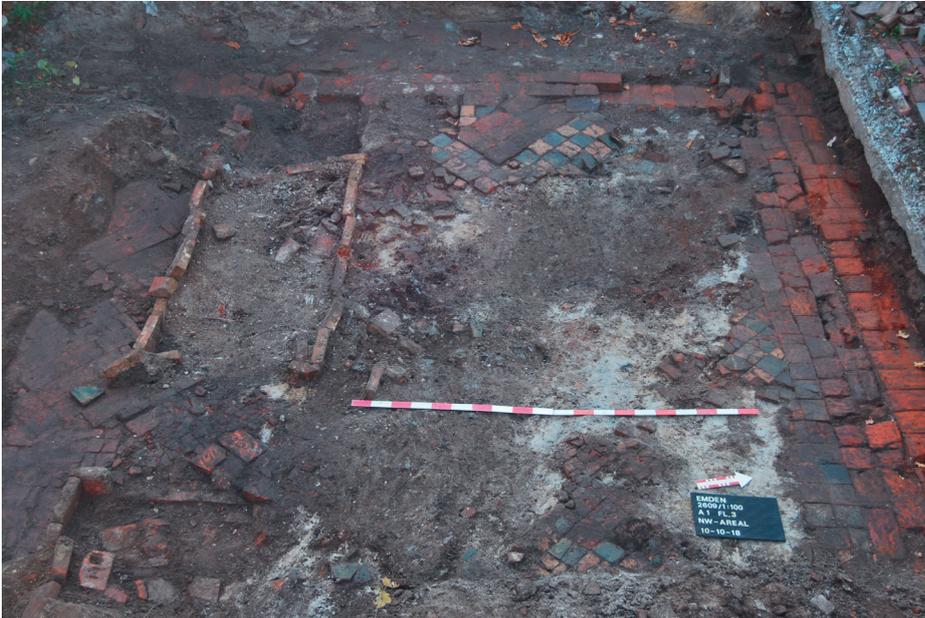
Abb. 1: Emden. Jüngster Fußbodenhorizont aus abwechselnd grün und gelb gelegten Fliesenplatten, links moderne Zisterne (Foto: A. Palka)

Auf dem Fundplatz kommen zwei Arten von Fußböden vor: Böden aus Backsteinziegeln (zum Teil sekundär verwendet) sowie aus backsteinernen Fliesenplatten. Letztere bestehen aus diagonal gesetzten Fliesen, die entweder 12 x 12 x 2 oder 13 x 13 x 2 cm messen und meist abwechselnd grün und gelb glasiert sind (Abb. 1). Größtenteils sind die Glasuren abgelaufen und nicht mehr erhalten. Zumeist befanden sich die Fußböden auf einer gelbsandigen, dünnen Planierschicht, die auf einer Holzkohleschicht auflag.

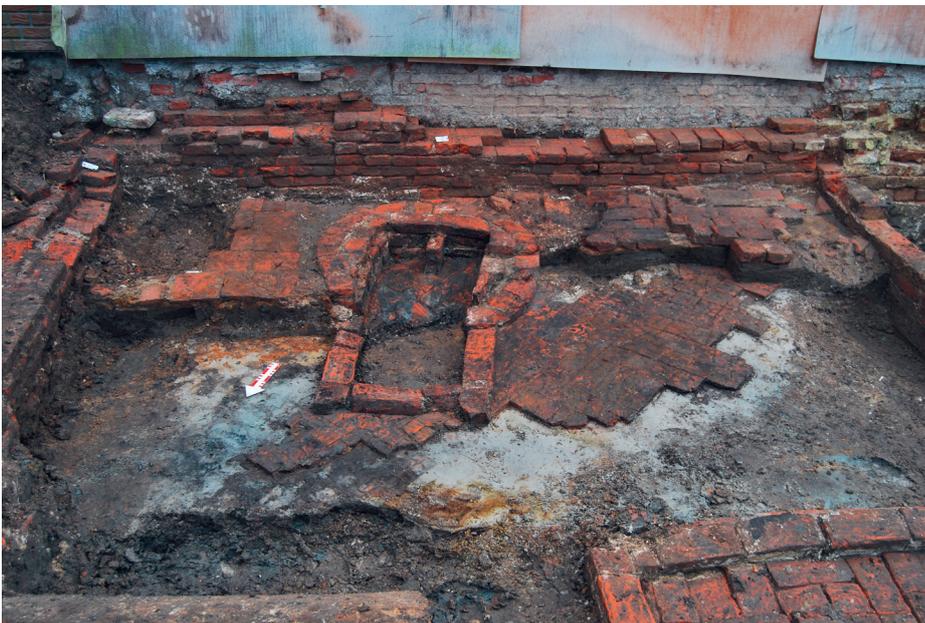
Abb. 2: Emden. Die schlüssellochförmige Backsteinkonstruktion im rückwärtigen Teil des Hauses fand vermutlich Verwendung als Backofen (Foto: A. Palka)

Neben den Mauern und Fußböden traten vier Zisternen, zwei Kamine und eine schlüssellochförmige Backsteinkonstruktion auf. Letztere war mit Holzkohlematerial verfüllt und kann als Backofen angesprochen werden (Abb. 2).
