FUNDCHRONIK

Hinte (2000)

FStNr. 2509/7:20, Gde. Hinte, Ldkr. Aurich

Der Vorgängerbau der mittelalterlichen Kirche

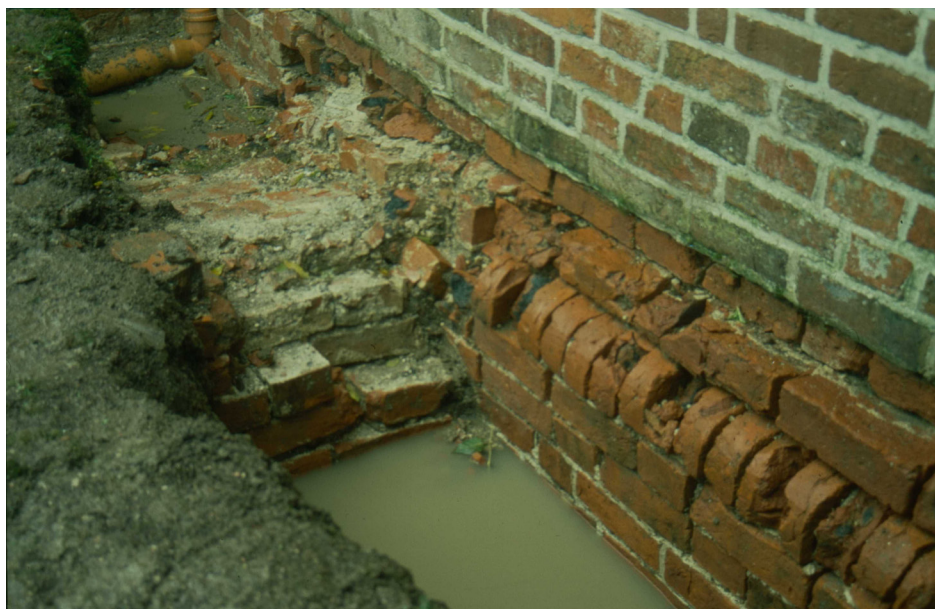
Abb. 1: Hinte. Spätromantisches Sockelmauerwerk und Ansatz des Quermauerfundamentes an der Nordseite der Kirche. (Foto: Ostfriesische Landschaft)

Die Freilegung des Sockelmauerwerks erbrachte eine Bestätigung dieses Augenscheins sowie eine Erklärung für die beiden Baunähte. Bis an die Baunaht westlich vor dem vierten Strebpfeiler wurde unter der Nordwand ein sorgfältig gemauerter, unten durch Stufen und oben durch einen hervortretenden Backsteinwulst profilierter Sockel freigelegt, der dem der Nord- wie Westwand von Eilsum sehr ähnelt und zweifellos wie dieser der Spätromanik und damit der Vorgängerkirche in Hinte zuzurechnen ist. Exakt auf der Höhe dieser (von Westen her) ersten im aufgehenden Mauerwerk sich deutlich abzeichnenden Baunaht endete dieser Sockel, und rechtwinklig nach Norden setzte hier das ca. 1,2 m breite Fundament einer Quermauer an. Es war nicht in den Mauerverband des Sockels der Längswand eingebunden, sondern eindeutig davor gesetzt, mithin nachträglich angelegt worden (Abb. 1).
