Loga (2014)

FStNr. 2710/6:49, Stadt Leer (Ostfr.), Ldkr. Leer

Die Gruft in der Reformierten Kirche

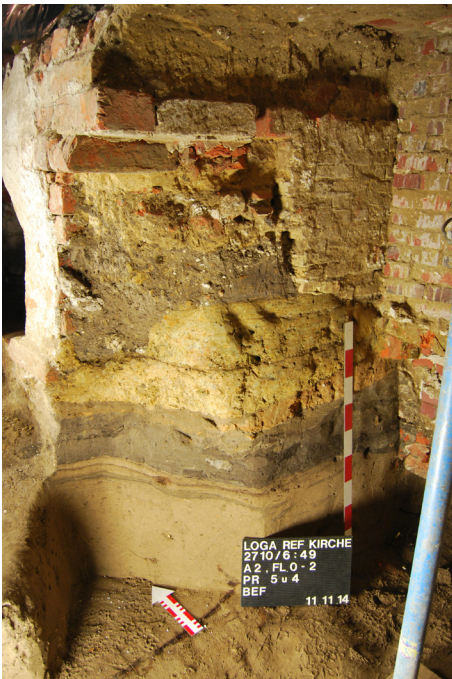
Abb. 2: Loga. Blick auf die komplexe Strati-graphie unter der Kirche in Loga. (Foto: A. Prussat).

Für die Schichtdokumentation wurden sieben Profilschnitte aufgenommen. Unterhalb des rezenten Kirchenbodens lassen sich mehrere Horizonte erkennen, die aus geschichteten Lehmen bestehen (Abb. 2). In diese wurden Grablegen mit Holzsärgen eingetieft. Die vergangenen Holzsärgen waren als humose Verfärbungen zu erkennen. Es handelt sich hier um Bestattungshorizonte, die von dem Innenraum der heute noch bestehenden Backsteinkirche aus dem 13. Jh. aus in den Boden eingebracht worden sind. In einer Tiefe zwischen 1 und 1,4 m unter

dem heutigen Kirchenfußboden lassen sich mindestens vier gestampfte Lehmböden (Estriche) unterscheiden, die durch dünne Laufhorizonte voneinander getrennt sind. Der unterste Lehmhorizont ist durch Hitze deutlich rot verziegelt. Bei diesem kann es sich um den Laufhorizont/Fußboden einer ehemaligen Holzkirche handeln, die als Vorläufer der Backsteinkirche hier gestanden hat. Unter dem Brandhorizont folgen weitere humose Schichten, die einem mächtigen Sandauftrag aufliegen. In den Sandauftrag sind wiederum ältere Gräber eingetieft, deren Befundgrenzen nur schlecht zu erkennen sind. Wenige Keramikfragmente datieren den untersten Horizont in das frühe Mittelalter. Um die Altersstellung der Schichtenfolge zu überprüfen, sind nun Radiokarbondatierungen geplant.
