## Neermoor(2014)

FStNr. 2610/9:23, Gemeinde Moormerland , Ldkr. Leer

### Reste eines mittelalterlichen Steinhauses

Veröffentlicht im Emdener Jahrbuch, Band 95, 2015

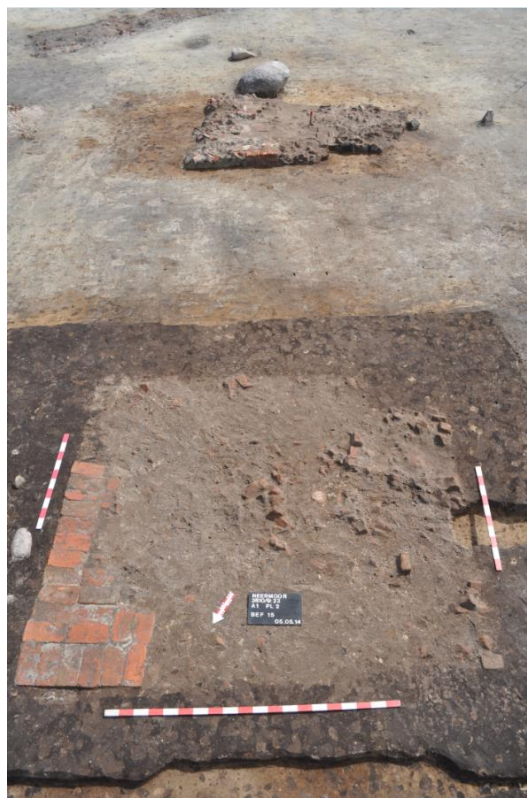
Abb. 2 Neermoor (21). Fundamentreste der tragenden Eckpfeiler des Steinhauses mit erhaltenen Backsteinen (Foto: A. Hüser).
