## FUNDCHRONIK

#### Norden (2004)

#### Dominikanerkloster

#### Norden (2005)

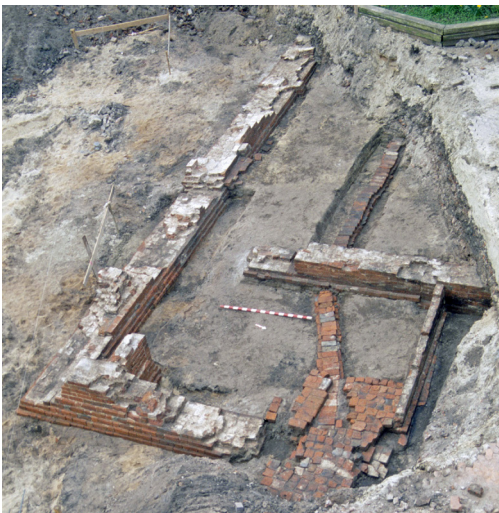
Abb. 2: Norden. Blick von Nordost auf die Fundamente eines Kellers des Dominikanerklosters. Unterhalb des ehemaligen Fußbodens verlief eine aus Backsteinen verlegte Abwasserleitung. (Foto: W. Schwarze).

Die südliche, im Aufgehenden 0,9 m breite Kellerwand wurde auf gut 15 m Länge erfasst. Im Osten bog sie rechtwinklig nach Norden ab und endete dort nach 4,5 m Länge stumpf. In dieser massiven Mauercke scheint sich ein schmaler Eingangsbereich befunden zu haben, worauf der Ansatz einer Treppe und die Eckausnehmung für einen Türpfosten hindeuten. Dieser Raum besaß eine Breite von etwa 3,5 m, er wurde im Westen von einer 0,6 m breiten weiteren Mauer begrenzt. Zwischen ihrem südlichen Ende und der Außenwand blieb ein 1,8 m breiter Durchgang in einen nicht weiter erfassten westlichen Raum ausgespart. Der genannte östliche Raum zog sich 6 m nach Norden und wurde dort von einer nur einen Stein breiten Wand begrenzt. Südlich von ihr waren Reste der Bodenpflasterung und der Ansatz einer weiteren Treppe erhalten. Die dünne Wand und diese Treppenstufe scheinen einer zweiten Bauphase zu entspringen. Auch die Ostwand des westlichen Raumes zeigte auf dieser Höhe neben einem Pfeileransatz eine zugesetzte Unterbrechung sowie den Ansatz einer abgebrochenen, ehemals nach Westen verlaufenden weiteren Wand. Anscheinend war dort ein gewölbter Durchgang vermauert worden. Die dünne Wand stieß in diesem Bereich von Osten stumpf an die Westwand, was ebenfalls einen Hinweis auf eine Zweiphasigkeit darstellt. Unterhalb des Kellerfußbodens war eine Abwasserleitung aus Backsteinen verlegt, die in leicht geschwungenem Verlauf unter der Wand auch in dem westlichen Raum verfolgt werden konnte. Dieser Teil des Nordflügels kann also als Wirtschaftsbereich angesprochen werden.

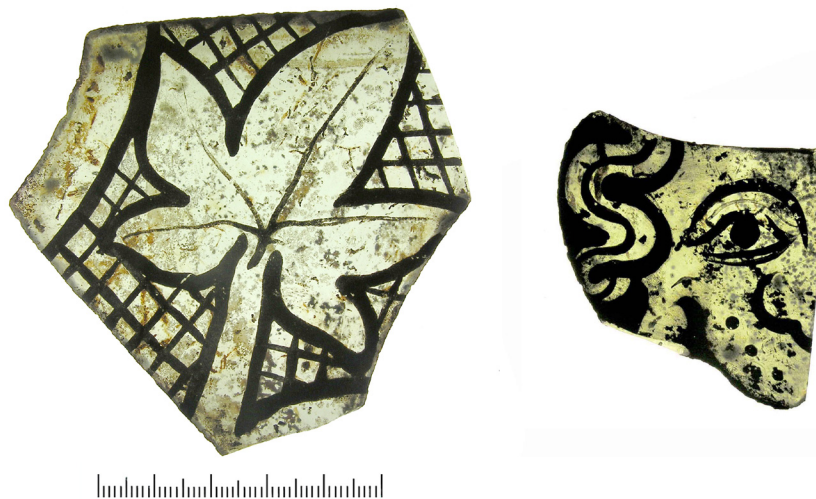
Abb. 3: Norden. Bruchstücke von bemaltem Fensterglas aus dem ehemaligen Dominkanerkloster Norden. Links: florales Motiv, rechts: Gesicht. (Foto: R. Bärenfänger).

Wie eine dünne Holzkohleschicht auf dem Fußboden, angeschmolzene Fensterbleie, versinterte Dachschieferstücke und Rußspuren auf Keramikscherben belegen, ist der Keller von einem Brand heimgesucht worden. Der östliche Raum scheint danach wiederhergestellt worden zu sein, u. a. fand sich kleinräumig über dem verrußten Fußboden eine Sandbettung und darauf eine neue Pflasterung. Der westliche Raum ist nach dem stratigraphischen Befund mit Bau- und Brandschutt sowie Unrat verfüllt worden. Auf diese Weise ist ein reichhaltiges Fundensemble erhalten geblieben, das wegen des sonst planmäßigen Abbruchs der ostfriesischen Klöster auf anderen Plätzen bisher nicht in solcher Fülle hervorgetreten ist: Vor allem sind diverse Bleiruten und weit mehr als 3000 Scherben von gekrüseltem Fensterglas zu nennen. Etwa die Hälfte dieser Scherben trägt eine Bemalung mit Schwarzlot, wobei florale Motive überwiegen, die im Rahmen einer Grisailleverglasung wohl Rankenmuster gebildet haben (Abb. 3). Zahlreich sind auch unterschiedlich breite Stege in den Farben gelb, rot und blau. Auch Rosetten und Kreissegmente kommen vor. Selten sind figurale Darstellungen.

Während die Masse der Glasscherben in die erste Hälfte des 14. Jahrhunderts, wohl um 1320 bis 1340, zu datieren ist (frdl. Hinweis Dr. U.-D. Korn, Münster), ist zu fragen, wann der westliche Kellerraum sein Ende gefunden haben kann. Nach der großen Menge an Scherben von rheinischem Steinzeug ist hierfür das 15. Jahrhundert in Anspruch zu nehmen. Die Norder Annalen berichten von einer Beraubung und Niederbrennung der Kirche nach Ostern 1430. Die weitere Auswertung muss zeigen, ob sich der archäologische Befund damit zur Deckung bringen lässt. Der östliche Raum hat länger bestanden, da sich in seinem Schutt zwei Münzen fanden, die vorläufig Edzard d. Gr. und damit der Zeit um 1500 zugeschrieben werden. Sein Sohn Enno II. ließ 1529 Umbaumaßnahmen durchführen. 1531 wurde der Komplex durch Balthasar von Esens zerstört. Aus dieser Zeit scheint der massive Bauschutt in dem östlichen Raum zu stammen.
