FUNDCHRONIK

Spiekeroog (1998)

FStNr. 2212/4:1, Gde. Spiekeroog, Ldkr. Wittmund

Das Wrack im Watt

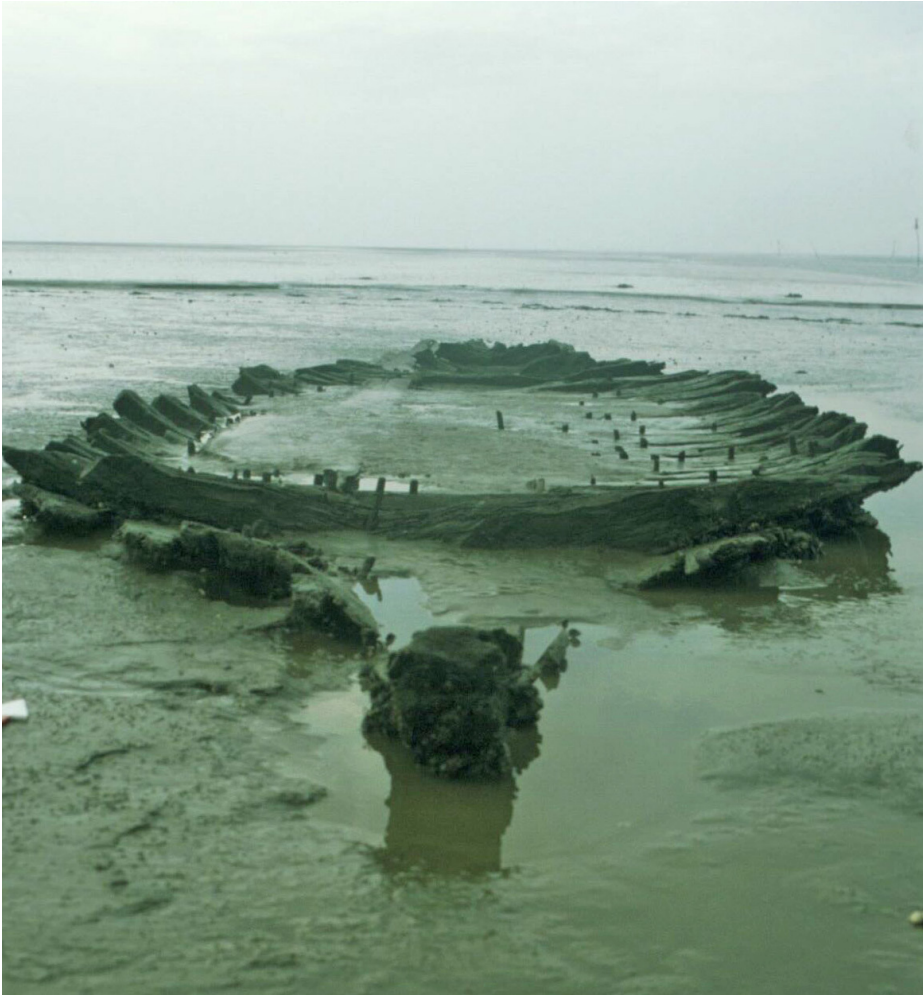
Abb. 1: Speikeroog. Schiffswrack im Watt. (Foto: R. Bärenfänger)

Der Schiffsrest war etwa 11,20 m lang und 2,90 m breit, er ragte maximal bis zu 0,50 m Höhe auf (Abb. 1). Es handelte sich um einen Holzboden, von dem starke, dicht an dicht verbaute Bodenwrangen erhalten waren, darunter und z.T. noch seitlich befanden sich starke, breite Planken, die besonders auf der Südseite eine ausgezogene Spitze bildeten, die nach unten hin keilförmig zulief. Am Nordende war der Erhaltungszustand der Planken schlechter, hier zeigten zwei Nute im Steven die ehemalige Einlassung von Planken an, die allerdings etwas weniger spitz zugelaufen sein müssen, anscheinend hat sich dort der Bug befunden. Im nordöstlichen Teil des Wracks waren oberhalb der Wrangen mehrere Bohlen des Schiffsbodens erhalten, darunter die Originalsituation bis hin zu den Kielplanken. Sämtliche Holzverbindungen waren mit starken hölzernen Stiften ausgeführt, mit denen keineswegs sparsam umgegangen worden ist. Die Wrangen bestanden z.T. aus übereinanderliegenden, mit Holznägeln gehaltenen, im Querschnitt z.T. über 0,25 x 0,25 m messenden Einzelteilen. An den Außenseiten des Wracks waren zwischen den Enden der Bodenwrangen teilweise noch kurze Ansatzstücke der aufgehenden Spanten erhalten. Bei der Freilegung fiel im weiteren auf, daß in den unter dem oberen Schlick befindlichen festeren Sand außerordentlich zahlreiche Holzstücke eingelagert waren. Mehrere davon wurden geborgen, in einem Fall könnte es sich um ein Schiffsteil handeln. Datierende Funde wurden in der Kürze der Zeit nicht gemacht, wenige Steinstücke, darunter anscheinend ein Backsteinstück, können verdriftet sein und müssen nicht zwingend dem Wrack zugeordnet werden, denn solches und anderes Material liegt auch auf der östlich der Fahrrinne aufragenden Sandbank.
