Engerhafe (2011)

Ausgrabungen im spätmittelalterlichen Pfarrhaus

Engerhafe (2021)

Pfarrhaus

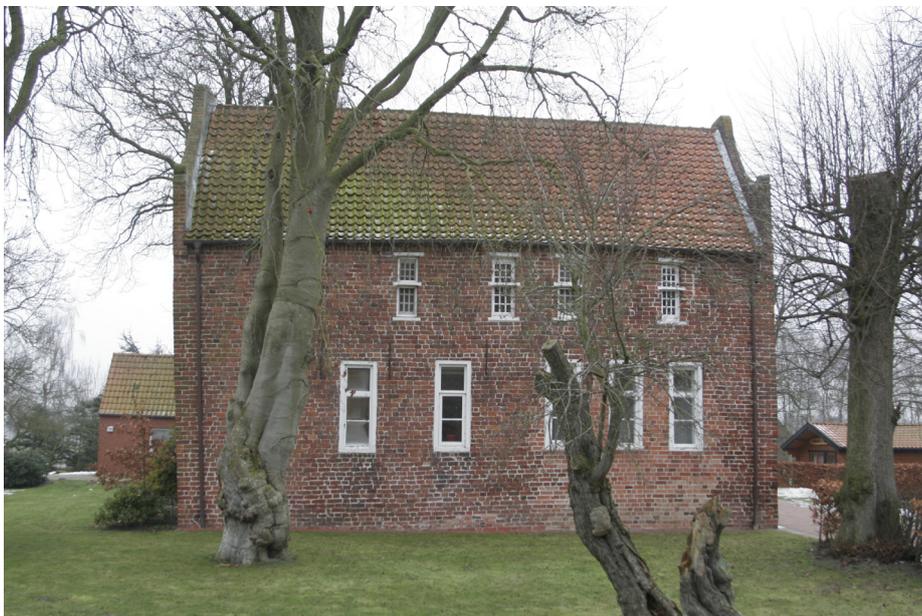
Abb. 1: Engerhafe. Ansicht des Steinhauses von Süden. (Foto: S. König)

Das Pfarrhaus der Kirchengemeinde Engerhafe besteht aus einem mittelalterlichen Steinhaus (Abb. 1) sowie daran angefügt ein Gemeindehaus aus dem Jahr 1911. Da die Gebäude renovierungsbedürftig sind, waren bauhistorische und archäologische Untersuchungen notwendig. Diese wurden im Frühjahr 2011 von der Ostfriesischen Landschaft in Zusammenarbeit mit der Kirchengemeinde Engerhafe, dem Landesamt für Denkmalpflege und dem Amt für Bau- und Kunstpflege Osnabrück, Außenstelle Aurich, sowie den Bauforschern C. und E. Tonndorf durchgeführt.

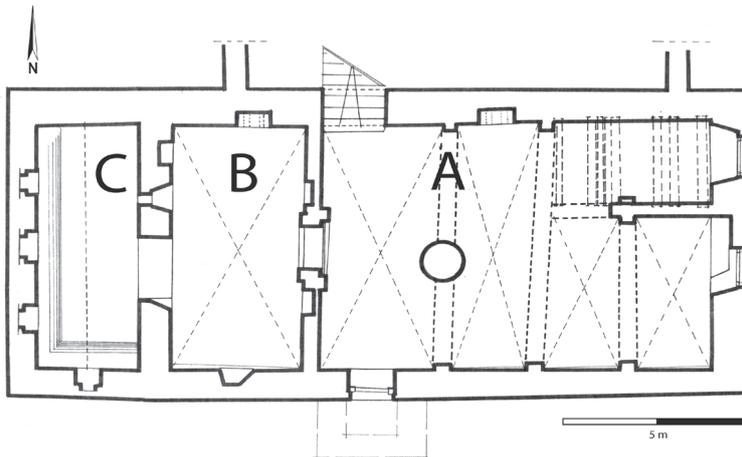
Abb. 2: Engerhufe. Grundriss des Kellergeschosses des Steinhauses. (Grafik: H. Reimann auf Grundlage Bauaufnahme ca. 1960)

Teile des Kellergeschosses wurden archäologisch untersucht. Der Keller des West-Ost ausgerichteten Steinhauses hat Außenmaße von 5,8 m x 13 m. Der Innenraum des Kellers ist in drei Bereiche untergliedert (Abb. 2). Zu nennen sind zunächst zwei Teilbereiche (A, B), die zum ursprünglichen Steinhaus gehören. Diese weisen fünf aneinandergereihte Kreuzgewölbe auf, die jeweils von einem Gurtboden getrennt werden. Von Osten nach Westen sind die ersten drei westlichen Gewölbereiche ca. 1,5 m breit, die beiden folgenden östlichen Bereiche ca. 2,5 m. Während die ersten vier Gewölbe auch heute noch zusammen einen Raum (A) bilden, wurde das fünfte Gewölbe (B) zu einem derzeit unbekanntem, nicht neuzeitlichen Zeitpunkt durch das Zusetzen eines Gurtbogens mit einer Wand abgeteilt. An diesen zum ursprünglichen Gebäudegrundriss gehörenden Raum wurde mit der Erweiterung des Steinhauses nach Westen hin ein weiterer Raum (C) angefügt, das gesamte Gebäude um 2,3 m verlängert. Dabei wurden die Fensteröffnungen der ursprünglichen westlichen Außen-

wand des Gebäudes zugesetzt bzw. ein mittig in der Giebelwand befindliches Fenster zu einem Durchgang erweitert. Die beiden kleinen westlichen Räume wurden in der Neuzeit häufig begangen, ein Durchbruch zu dem verschlossenen westlichen Teil des ursprünglichen Kellers geschaffen. In beiden wurden massive Erdbewegungen vorgenommen. Der große östliche Raum hingegen zeigt einen intakten Fußbodenbelag.

Um die Ursache der Bodeneinträge zu ermitteln, wurden in dem mittleren, noch zum ursprünglichen Bau gehörigen Raum (B) Schnitte angelegt. Die Profile zeigen massive Erdbewegungen von der frühen Neuzeit bis heute in den oberen ca. 1,4 m. Darunter zeigt steriles, jedoch umgelagertes Bodenmaterial ältere Aktivitäten an. Dies ist zum einen die Baugrube der nördlichen Steinhauswand, zum anderen eine dem Steinhausbau vorausgehende Eingrabung. Die Baugrube hat eine Breite von 0,7 m von der Wand in den Raum hinein und reichte bis 0,7 m unter die unterste Steinlage der Nordwand, die Fundamentgrube erreicht damit anstehenden Boden. Die Verfüllung der älteren Eingrabung konnte bis in eine Tiefe von 1,9 m unter der Oberfläche verfolgt werden, der gewachsene Boden wurde damit noch nicht erreicht. Innerhalb der Gebäudemauern wurde ein auf die Steinhauswände Bezug nehmender Kreisabschnitt von mindestens 2 m Durchmesser erkennbar. Die Struktur kann als Verfüllung einer Brunnenbaugrube angesprochen werden.

Die Brunnenbaugrube ist durch Bohrungen nachweisbar nicht im anschließenden östlichen Raum vorhanden, sondern endet vor der Trennwand. Die Verfüllung enthielt wenig Fundmaterial, welches sich lediglich als mittelalterlich ansprechen lässt. Somit muss davon ausgegangen werden, dass der Brunnen vor dem Bau des Steinhauses errichtet wurde, jedoch in dieses integriert wurde, bzw. der Bau auf den Brunnen Rücksicht nahm. Dies lässt auf eine zeitliche Nähe schließen, wenn nicht sogar auf den Fortbestand des Brunnens zur Zeit des Steinhauses. Ein Referenzprofil außerhalb des Gebäudes zeigt, dass der anstehende Boden dort bereits bei einer Tiefe von + 2,7 m NN erreicht wurde, während sich in der Brunnenbaugrube der anstehende Boden bei + 1,1 m NN noch nicht abzeichnete. Der anstehende Boden wurde im Raum (A) unterhalb des intakten Plattenbodens bereits bei + 1,85 m NN angetroffen.

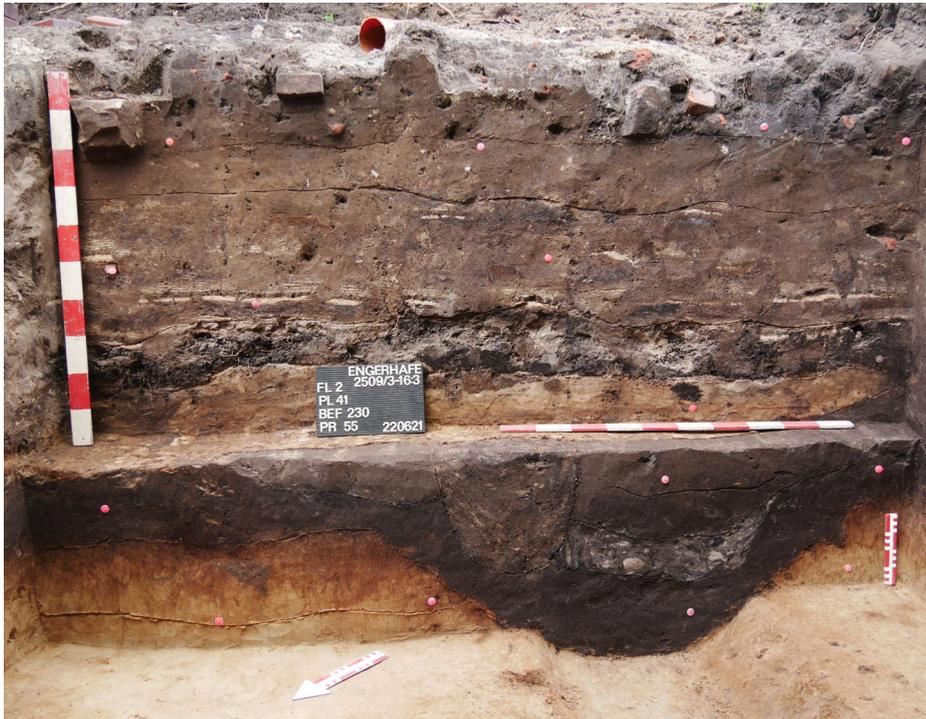
Abb. 1: Engerhaff. Profil durch den östlichen der beiden kleinen Gräben, Blick nach Süden.
(Foto: M. Oetken)

Der bestehende Gebäudekomplex erstreckt sich auf einer Parzelle von ca. 60 m Tiefe und 45 m Breite genau gegenüber der Kirche. Das Steinhaus steht in einem Abstand von ca. 50 m zur Kirche. Steinhaus und Anbauten stehen auf einem nahezu planem Areal von ca. + 3,0 m NN Höhe, die Kirche auf ca. +5,5 m NN. Nach Norden fällt das Gelände dann sehr deutlich ab und erreicht auf der Nachbarparzelle zum Steinhaus eine Höhe von nur noch +1,5 m NN. Auf einer Fläche von gut 12 x 18 m konnte zwischen dem Anbau von 1986 und dem Ende der Parzelle vor deren Höhenabfall eine komplexe Stratigraphie vom Mittelalter bis in die Neuzeit aufgenommen werden. Die anthropogenen Schichten haben eine Mächtigkeit von 1,6 m. Besonders hervorzuheben ist dabei, dass im östlichen Teil der Fläche in der untersten Ebene zwei mit umfangreichem mittelalterlichem keramischem Material verfüllte Gräben angetroffen wurden (Abb. 1). Die Gräben weisen eine Breite von gut 1,5 m und eine erhaltene Tiefe von 0,4 m auf und verlaufen nahezu parallel in einem Abstand von 1,45 m zueinander. Dabei zeigen sie erstaunlicherweise eine Ausrichtung von ca. Nord nach Süd und laufen damit auf das Steinhaus zu, genauer seine östliche Schmalseite. Die Gräben fassen damit das Steinhaus nicht wie erwartet in einem größeren Radius ein, sondern gehören entweder zu einer Vorgängerbebauung oder trennen das Steinhaus sehr eng nach Osten hin ab. In einer stratigraphisch höheren Ebene werden die beiden zuvor beschriebenen mittelalterlichen Gräben von einem jüngeren, ca. 1,7 m breiten Graben überlagert. Dieser jüngere Graben verläuft quer zu den beiden Vorgängern und damit von Osten nach Westen in einem Abstand von ca. 25 m nördlich vom Steinhaus und wäre somit gut als Grabenanlage des Steinhauses geeignet. Im Rahmen der weiteren Baumaßnahmen sollen die Untersuchungen in Richtung Steinhaus bzw. Pfarrhaus fortgesetzt werden.
