Berumerfehn (2007)

FStNr. 2410/5:16, Gde. Großheide, Ldkr. Aurich

Neuzeitliche Moordrainage

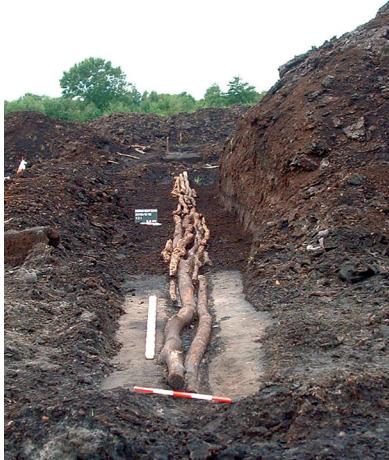
Abb. 1: Berumerfehn. Im Torf und im Sand (Vordergrund) waagerecht verlegte Holzpfähle. (Foto: W. Schwarze)

Im Torfabbaugebiet des Berumerfehner Moores, das im Norden in das Nenndorfer und im Osten in das Meerhusen-Tannenhausener Moor übergeht, wurden Holzpfähle ausgebaggert. Sie erstreckten sich über einen etwa von Westen nach Osten gerichteten Streifen von rund 250 m Länge. Da die Pfähle Längen von 1,6 bis 4 m und Durchmesser von bis zu 0,2 m aufwiesen, bestand der Verdacht, es könnte sich um einen zerstörten Pfahlweg handeln. Bei der Besichtigung der Fundstelle zusammen mit dem Landesamt für Denkmalpflege wurde mit der Abbaufirma eine archäologische Dokumentation vereinbart, die von der Ostfriesischen Landschaft durchgeführt werden sollte. Dabei wurden nebeneinander im Torf verlegte Holzpfähle, in der Regel vier, freigelegt, die nicht durch eine Unterkonstruktion mit anderen Hölzern oder eingerammte Seitenpflöcke befestigt worden waren (Abb. 1). Die geraden, teils entasteten Birken- und vermutlich Erlenstämmme, deren Enden schräg oder quer abgesägt worden waren, lagen vielmehr in einem Graben, was ihnen seitlichen Halt verlieh. Der Graben, der etwa 0,4 bis 0,5 m breit war, war nicht nur im Torf, sondern auch stellenweise in den Sanduntergrund eingetieft worden (Abb. 2). Daher dienten die Holzpfähle offensichtlich der Moorentwässerung, vermutlich eine Trockenlegungsmaßnahme, die der neuzeitlichen Moornutzung und dem Torfabbau voraus ging.

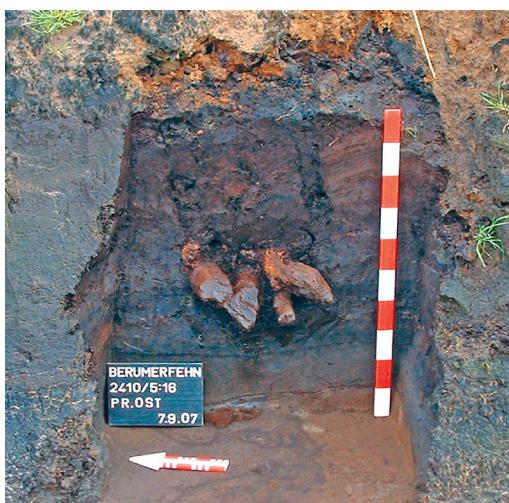
Abb. 1: Berumerfehn. Profil des neuzeitlichen Drainagegrabens mit den Holzpfählen auf der Grubensohle. (Foto: W. Schwarze)
