### Bunderhee (1999)

FStNr. 2709/9:15, Gde. Bunde, Ldkr. Leer

### Untersuchungen beim spätmittelalterlichen Steinhaus

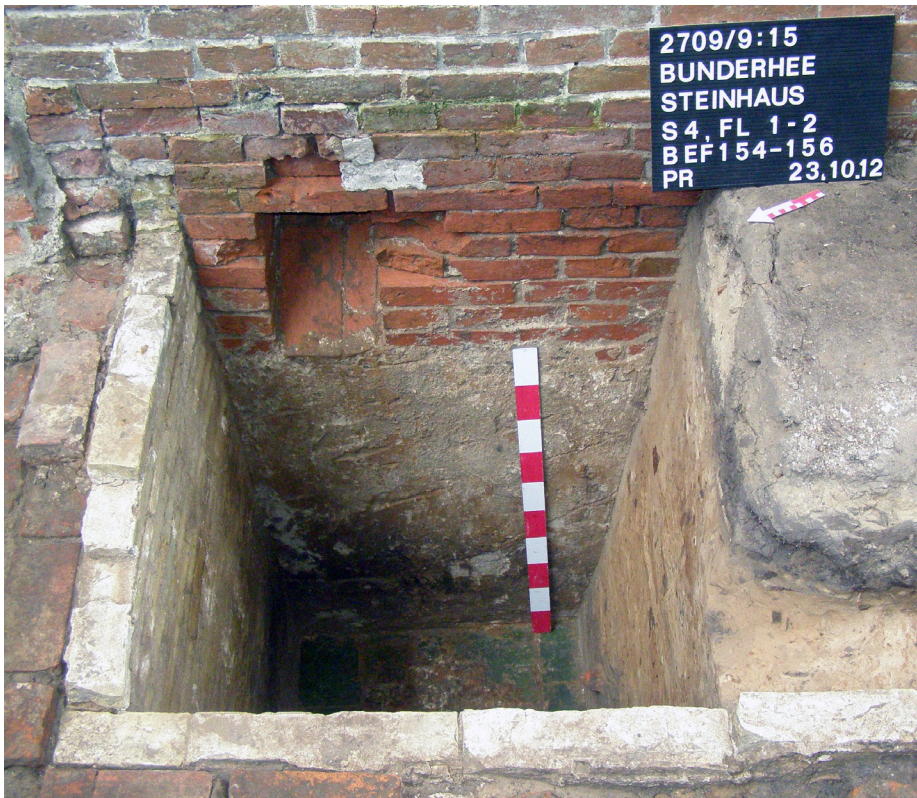
Abb. 2: Bunderhee. Steinhaus Bunderhee, Sanitärtrutsche und Reservoir in der Giebelwand des barocken Anbaues. (Foto A. Prussat)

Die umfassende Sanierung des mittelalterlichen Wehrturmes in Bunderhee und seines barockzeitlichen Anbaues konnte 2011 abgeschlossen werden. Im Zuge dessen war ein kleiner Suchschnitt innerhalb des Hauses angelegt worden, um Fragen zur Baugeschichte zu klären (vgl. Fundchronik 2008/2009, 88, Kat.-Nr. 165). Da die Ostfriesische Landschaft anstrebt, das Gebäude und die Außenanlagen verstärkt öffentlich zugänglich zu machen, sind Umgestaltungsmaßnahmen auf dem Gelände, das als archäologisches Denkmal begriffen werden muss, in Planung. Sämtliche Bodeneingriffe werden fachlich betreut. Dies begann im Jahre 2012 mit einem schmalen Graben unmittelbar am Haus, in dem ein Kabel für eine Außenbeleuchtung verlegt werden sollte. Außer einigen spätmittelalterlichen Befunden kam dabei an der Südwestecke des barocken Anbaues ein bemerkenswerter Befund zu Tage. In der Giebelwand ist dort obertägig ein gemauerter Bogen sichtbar, der statisch keinen Sinn

zu machen scheint. Die Grabung außen an der Wand brachte die Erklärung (Abb. 1): Zwei schräg gestellte Backsteine bildeten eine Rutsche nach draußen, die Flüssigkeiten in ein ca. 1,50 m tiefes, mit glasierten Fliesen ausgekleidetes Reservoir leiten konnte. Bräunliche Spuren an der Wandung zeigen, dass dort nicht nur klares Wasser ausgetreten sein kann. Vorbehaltlich der noch bevorstehenden Untersuchungen kann wohl von der Entdeckung des barockzeitlichen Abtritts gesprochen werden. Die Art der technischen Umsetzung zeugt indes von einer sanitären Finesse im ostfriesischen Reiderland, die bisher völlig unbekannt gewesen ist. Die Untersuchungen sollen fortgesetzt und ausgedehnt werden.

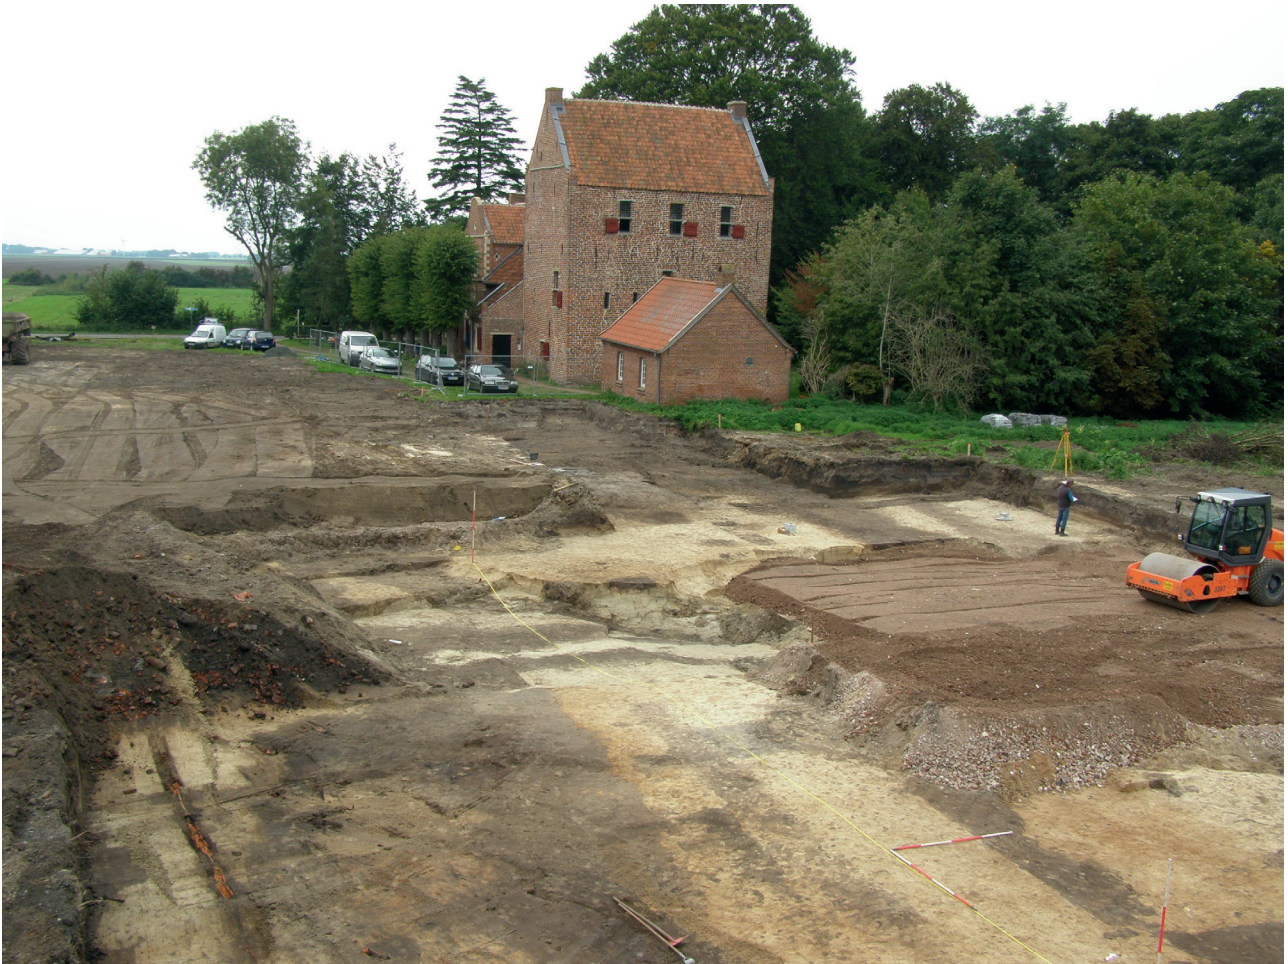
*Abb. 1: Bunderhee. Übersicht über die Grabungsfläche mit komplexem Grabensystem, im Hintergrund das spätmittelalterliche Steinhaus (Foto: A. Prussat).*

Außerhalb des Hausplatzes zeigten sich deutlich bessere Erhaltungsbedingungen. In der östlich des Steinhauses für einen Parkplatz ausgekofferten Fläche kamen zahlreiche Gruben, Gräbchen und auch Pfosten als Spuren früherer wirtschaftlicher Aktivitäten zutage (Abb. 1). Die wenigen Funde sprechen nicht unbedingt für eine Entstehung im Mittelalter. Diese Befunde wurden lediglich in der Fläche dokumentiert und unberührt im Boden belassen, mit einem Vlies und anschließend Füllsand gesichert, um sie der Nachwelt zu erhalten.

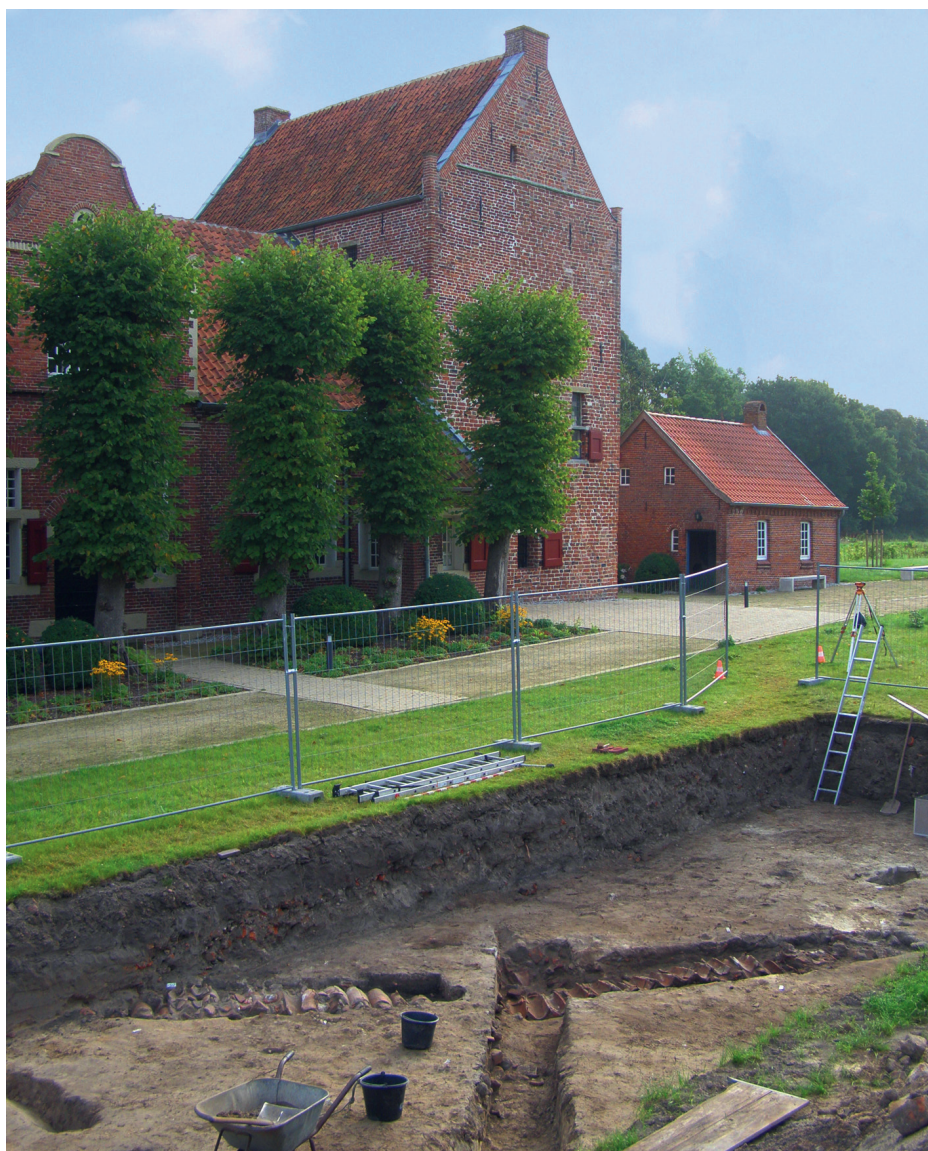
*Abb. 1: Bunderhee.  
Überblick über den Grabungsschnitt südlich des  
Steinhauses Bunderhee.  
(Foto: A. Prussat)*

In der Folge wurden fünf Suchschnitte angelegt. Der erste Schnitt südlich des barocken Ausbaues sollte vor allem den weiteren Verlauf des westlichen Burggrabens klären. Er war 28 m lang und 6 m breit (Abb. 1). Dort wurde bis zum anstehenden Sand in 2,0 bis 2,7 m Tiefe eine heterogene Verfüllung mit Sand- und Humusschichten, in die eine Menge an Bauschutt eingebettet war, dokumentiert. Diese Schichten scheinen sukzessive aus verschiedenen Richtungen eingebracht worden zu sein. Das Gros des kleinteiligen Fundmaterials bestand aus Bruchstücken von Backsteinen im Klosterformat (29,0 x 14,0 x 7,5 cm), aber auch jüngeren, barockzeitlichen Steinen. Funde von rot glasierter Irdenware als auch Glasfragmente datieren die Auffüllungen in die Neuzeit. Auffällig war ein sorgfältig aufgeschichteter, auf etwa 6,4 m Länge freigelegter Stapel aus zumeist intakten Dachpfannen vom Typ Mönch und Nonne (Abb. 2). Insgesamt wurden 16 Lagen dokumentiert. Die Funktion dieses Stapels (Materiallager, Wegunterbau, Böschungssicherung?) ließ sich nicht ermitteln. Vermutlich handelt es sich um Dachpfannen von der ursprünglichen Eindeckung des Steinhauses, die bei der Erweiterung des barocken Anbaues entfernt und wohl für eine spätere Verwendung beiseitegelegt worden waren.

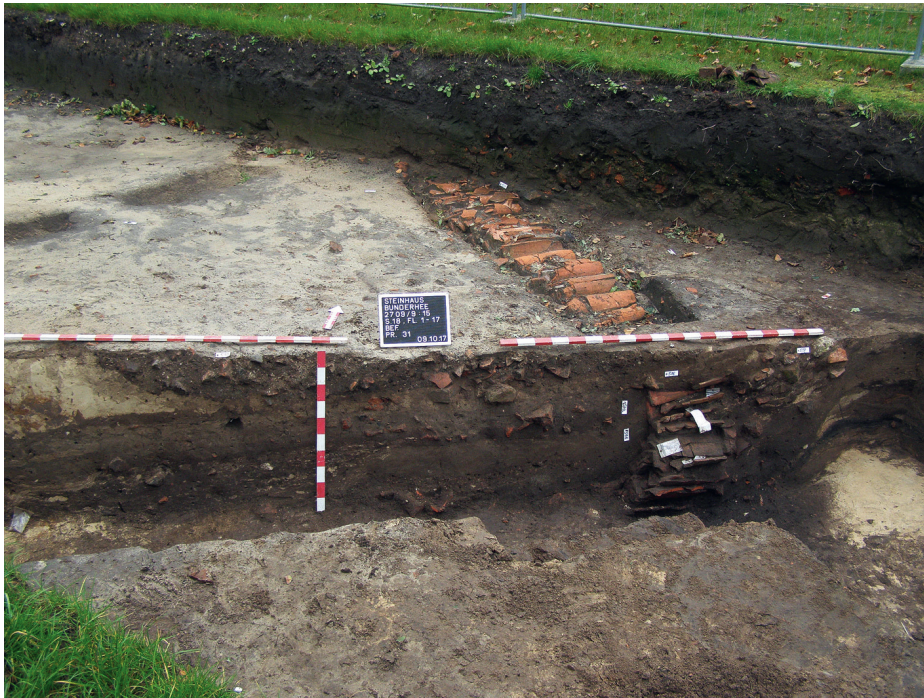
Abb. 2: Bunderhee. Dachpfannenreihe im heterogenen Auffüllungshorizont. (Foto: A. Prussat)

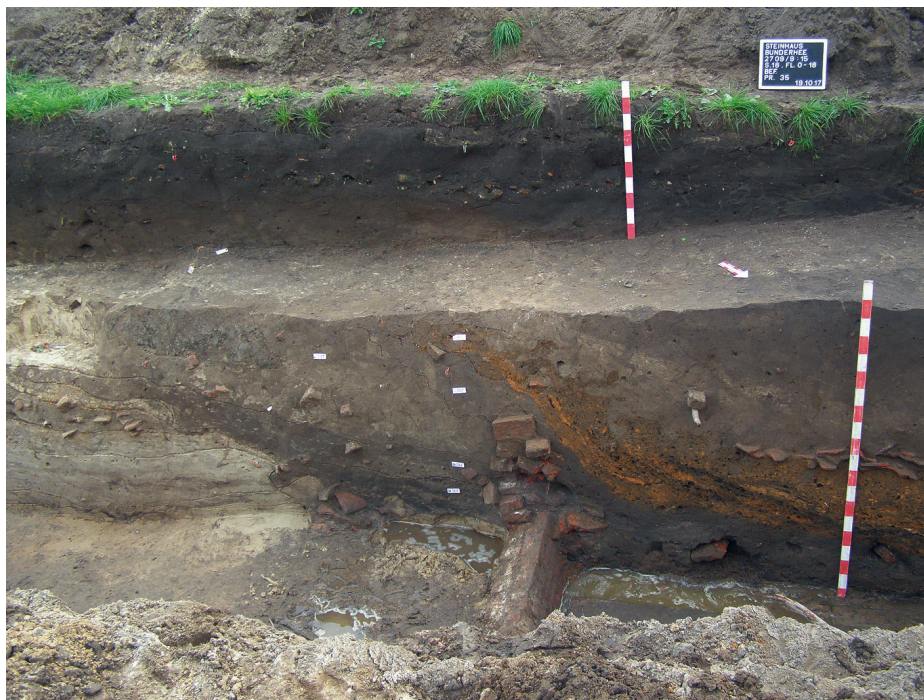
Abb. 3: Bunderhee. Mauerwerk am östlichen Grabenrand. Der Graben zeigt aschehaltige Verfüllungen in Form rötlicher Schichten. (Foto: A. Prussat)

geschichteten Bändern von sandigem, homogenem, leicht tonigem Material verfüllt. An der östlichen Böschung des Grabens wurde eine um etwa 30° nach Osten geneigte Mauer aus Backsteinen im Format 27,0 x 13,0 x 5,5 – 6,0 cm dokumentiert. Es waren noch 12 Lagen im Verband erhalten, nur der obere Teil war in Teilen verstürzt (Abb. 3). Backsteine der Mauer fanden sich auch in der Verfüllung des Grabens, der in mindestens zwei Phasen verfüllt worden ist, die beide jünger als das eben beschriebene Schichtpaket östlich davon gewesen sind. Die ältere Phase im Bereich der Grabensohle besteht aus eher sandig-humosem Substrat. Darüber lagerte eine massive rötlich-gelbliche Schicht aus Aschebändern mit Holzkohleanteilen, die auch direkt oberhalb der Mauerreste weiterzogen.

Nach Ausweis der Funde, u. a. Tonpfeifenbruchstücke, ist der Graben im ausgehenden 17. und 18. Jahrhundert verfüllt worden, wobei auch Mengen von Brandresten bewusst Verwendung fanden. Der schräg angesetzte Mauerrest kann wohl als Befestigung des Grabenufers im Bereich einer möglichen Brücke angesehen werden, die hier über den Graben führte. Für eine Zuwegung an dieser Stelle könnten auch die festen und trockenen Schichten östlich davon sprechen, die vielleicht den weiteren Verlauf unterfüttert haben. Zusammengenommen sind diese Befunde aber allesamt der Barockzeit zuzuordnen, stehen also in funktionalem Zusammenhang mit der Errichtung der Anbauten in den Jahren 1712 und 1735.
