Diele (2011)

FStNr. 2809/9:58, Stadt Weener, Ldkr. Leer

Frühneuzeitlicher Wehrdeich

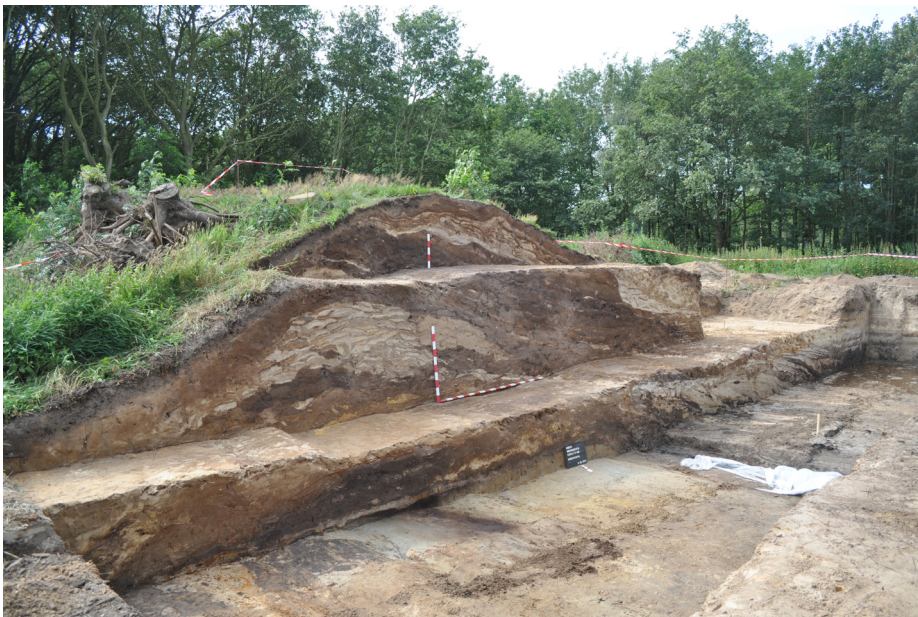
Abb. 1: Diele. Blick von der Schützenstraße auf den Profilschnitt durch den Deich mit den erkennbaren drei Bauphasen. In der rechten Bildhälfte sind im unteren Profilschnitt die Schwemmschichtabfolgen erkennbar, auf die der jüngere Deich aufbaut. (Foto: A. Hüser)

Im August 2011 wurden archäologischen Grabungsarbeiten durchgeführt, die im Oktober durch baubegleitende Geländearbeiten ergänzt wurden. Mehrere Bauphasen lassen sich recht gut nachvollziehen (Abb. 1). Auffällig ist ein früher Deich aus bindig-lehmigem Material und einzelnen Sandschichten, mit einer Breite von gut 8 m und eine Höhe von 1,6–1,8 m. Sandige Soden deuten auf eine Deicherhöhung hin. Kleinere Ausbesserungsmaßnahmen infolge von Wasserschäden sind ebenfalls erkennbar. Westlich des Deichkörpers ließen sich deutliche Schichtungen aus Sand, vermischt mit humosem Feinsubstrat beobachten, die im Zuge von Hochwassern dort im Bereich älterer Wasserrinnen abgelagert worden sind. Später wurde der Deich erneut ausgebaut: Auf die sandigen Sedimente folgen schräg auf den älteren Damm aufliegende Bodenschichten, wobei es sich hier vermutlich um Schwarztorf handeln dürfte, der hier schichtenweise aufgetragen wurde. Zuletzt folgt ein abschließender Auftrag aus sandigen Soden über den gesamten Deich von der Westseite her, der dem Deich die heutige Form mit einer Breite von 14 m und eine Gesamthöhe von gut 3,8 m gegenüber der alten Oberfläche verleiht.
