#### Emden (2002)

FStNr. 2609/1:58, Kreisfreie Stadt Emden

#### Baubeobachtungen in der Burgstraße

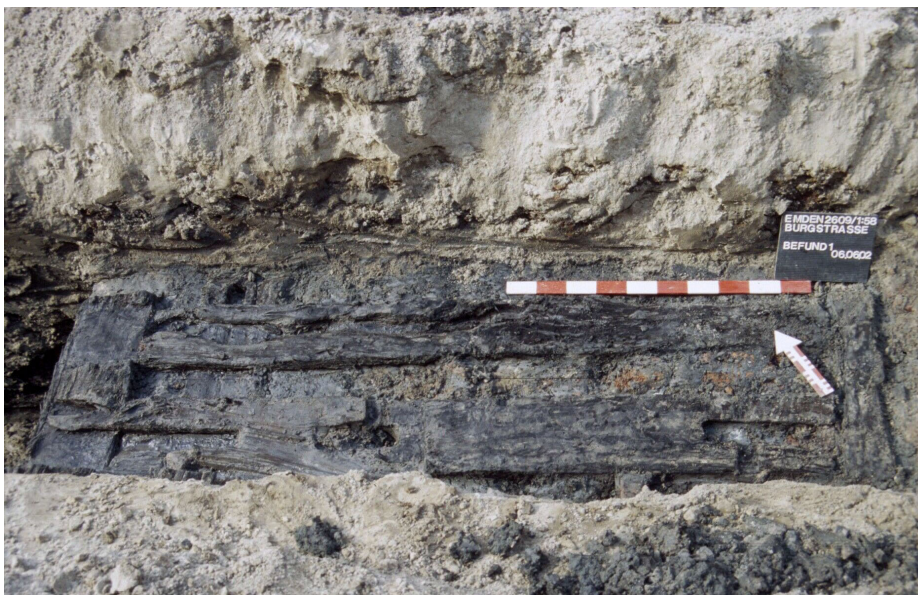
Abb. 1: Emden. Holzfundament der Giebelseite eines Hauses an der Burgstraße. (Foto: B. Rasink)

In der Burgstraße wurden an fünf Stellen Holzfundamentierungen der ehemaligen Bebauung nur ca. 0,5 m unter der heutigen Oberfläche freigelegt (Abb. 1). Diese waren aus mächtigen, dem Straßenverlauf folgenden Balken gefertigt, die von quer verlaufenden Rundhölzern unterzogen waren. Teilweise lagen diese nochmals auf senkrecht eingerammten Pfählen. Zum Abfangen der Scherkräfte der Außenwände waren die oben liegenden Balken zum Teil mit Überblattungen verbunden. Die Nordseite des nur 1,2 m breiten Rohrgrabens verlief an einigen Stellen exakt an der Häuserkante. Teilweise waren hier noch aufgehende Mauerteile vorhanden. Die Substruktions aus querverlaufenden Rundhölzern ragte oftmals noch in die Straße hinein und reichte auch noch unter den Bürgersteig. Da die Südseite des Rohrgrabens zum
