Spätes Mittelalter / Frühe Neuzeit

Emden (2006)

FdStNr. 2609/1:72, Kreisfreie Stadt Emden

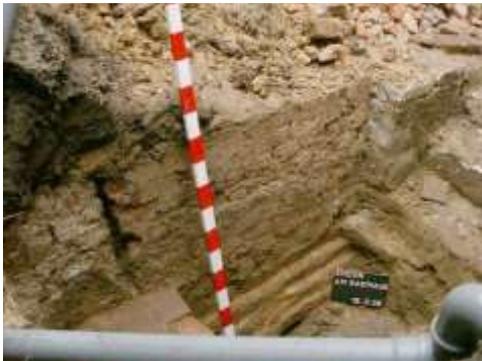
Blick in die Eingangssituation des verschütteten Kellers (Foto: W. Schwarze).

Bei Ausschachtungsarbeiten für einen Gartenteich in der Straße „Am Gasthaus“ wurden Fundamentreste entdeckt und gemeldet. Die kleinräumige Freilegung erbrachte mit zwei Wänden, Fußbodenrest und Treppenstufen die Eingangssituation eines Kellers (Abb. links). Die nördliche Wand war noch bis in eine Höhe von 0,95 m erhalten, sie besaß unten, auf der Ebene unterhalb des Fußbodens, ein dreifach vorkragendes Fundament. Die Backsteine maßen 32 x 15 x 7 cm. Die Steine der oberen Stufe der Treppe waren mit 30 x 14 x 8 cm geringfügig anders dimensioniert. Geborgene Fußbodenfliesen waren 13 x 12 x 3 cm groß. Es kann vermutet werden, dass es sich um Überreste eines Gebäudes handelt, das nah an der ehemaligen Kirche des Franziskanerklosters in Faldern gestanden haben muß. Ob ein Zusammenhang mit dem Kloster oder dem späteren Gasthaus bestand, kann nicht ohne weiteres gesagt werden. Die Befunde sind im Boden erhalten geblieben.
