Neuzeit

Hinte (2008)

FdStNr. 2509/7:14-10, Gde. Hinte, Ldkr. Aurich

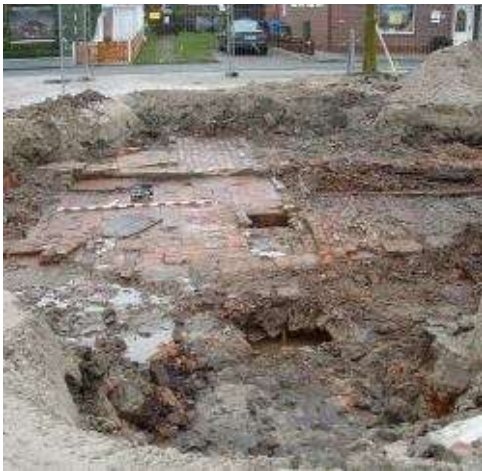
Fußböden und Innenmauern sowie mit Backsteinen verlegte Wege eines neuzeitlichen Gebäudes (Foto: W. Schwarze).

Die erhaltenen Baubefunde befanden sich bei 0,70 bis 1,10 m unter der heutigen Oberfläche, die an dieser Stelle zwischen +0,74 und +0,18 m NN liegt (Abb. links). Dokumentiert wurde ein auf 3,50 x 2,60 m erhaltener Fußboden aus rotgebrannten Fliesen (23 x 13 x 4 cm), im Norden durch eine Außenmauer, im Süden durch eine Zwischenmauer begrenzt, an die sich im Süden ein weiterer Fußboden aus stark zerstörten Fliesen anschloss. Im Nordosten zog sich ein gepflasterter Backsteinweg von erhaltenen 1,77 m Länge und 0,74 m Breite bis an den Fußboden heran, im Süden könnten zwei nord-südlich orientierte Mauern, die im Abstand von 1,80 m voneinander lagen, als Eingangsbereich angesprochen werden. Ein aus hochkant stehenden Backsteinen verlegter Weg, der sich im Osten an das Gebäude anschloss, lässt sich als Zuwegung deuten. Nördlich davon befand sich ein aus Brunnensteinen errichteter Brunnen mit einem Schachtdurchmesser von 0,83 m und einer Tiefe von mindestens 4,00 m. Vom Brunnen führte ein Eisenrohr in einen gemauerten Pumpenschacht im Hausinneren von 4,00 m Tiefe und einem Umfang von 0,47 x 0,45 m.
