FUNDCHRONIK

Hinte (2008)

FStNr. 2509/7:14-10, Gde. Hinte, Ldkr. Aurich

Neuzeitliche Gebäudereste

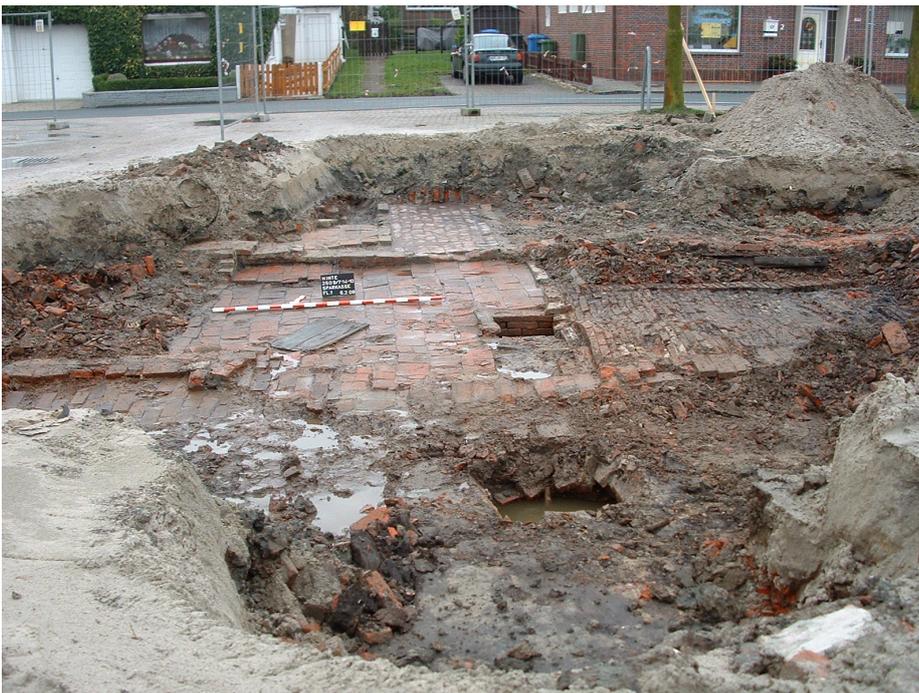
Abb. 1: Hinte. Unterschiedliche Fußböden und Innenmauern des neuzeitlichen Gebäudes. (Foto: W. Schwarze)

die sich im Süden ein weiterer Fußboden aus stark zerstörten Fliesen anschloss (Abb. 1). Im Nordosten zog ein gepflasterter Backsteinweg von erhaltenen 1,77 m Länge und 0,74 m Breite bis an den Fußboden heran, im Süden könnten zwei nord-südlich orientierte Mauern, die im Abstand von 1,8 m voneinander lagen, als Eingangsbereich angesprochen werden. Ein aus hochkant gestellten Backsteinen verlegter Weg, der sich im Osten an das Gebäude anschloss, lässt sich als Zuwegung deuten. Nördlich davon befand sich ein aus Brunnensteinen errichteter Brunnenschacht mit einem Durchmesser von 0,83 m und einer Tiefe von mindestens 4 m. Vom Brunnen führte
